Commune : **CEPIE**Rivière : **L' Aude****RD 118 PR 55 + 000****Commentaires** : Domaine de l'Horte**2** Repère(s) sur le site**GÉNÉRAL****Unité de gestion** : Méditerranée Ouest**Code** : DDTM11\_S\_887**Date de mise à jour** : 08/09/2017**Auteur** : DDTM 11

Commune : **CEPIE** | Rivière : **L' Aude**

**RD 118 PR 55 + 000**

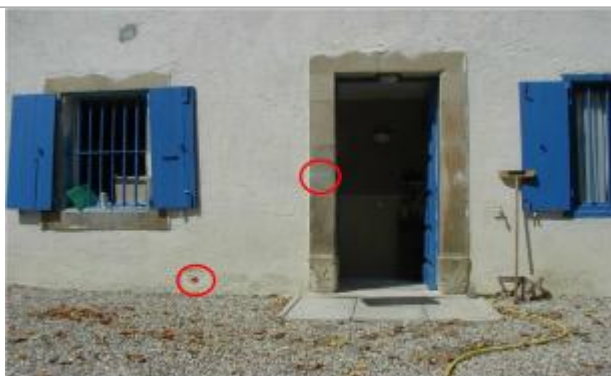
Vue du repère

**17 octobre 1940**Altitude calculée de l'eau : **non déterminé**Nature de l'inondation : **Débordement de cours d'eau**Nature du repère : **Plaque****Commentaires** : Façade entrée - rive gauche. Propriétaire déclarant avoir trouvé de l'eau dans sa maison, lors de la crue de 1992. Date d'enquete : 06/09/2002**GÉNÉRAL****Code** : DDTM11\_R\_887\_1**Date de mise à jour** :**Auteur** : DDTM 11

**MARQUE****Maximum de l'inondation** : Oui**Visibilité** : Non renseigné**État du repère** : Non renseigné**Pérennité** : Non renseigné**Repère calculé** : Non renseigné**PHEC** : Non renseigné**SOURCE DE REPÉRAGE** : RECENSEMENT DES REPÈRES DE CRUES SUR LE DÉPARTEMENT DE L'AUDE, RÉALISÉ PAR LA DDTM11 -**Type de repérage** : Source bibliographique**Organisme(s)** : DDTM 11**NIVELLEMENT INITIAL****Méthode** : Non renseigné**Référence nivelée** : Autre type de référence**Système altimétrique** : NGF IGN 1969 (système normal)**Différence entre le niveau d'eau et la référence (en m)** : 0.210 m

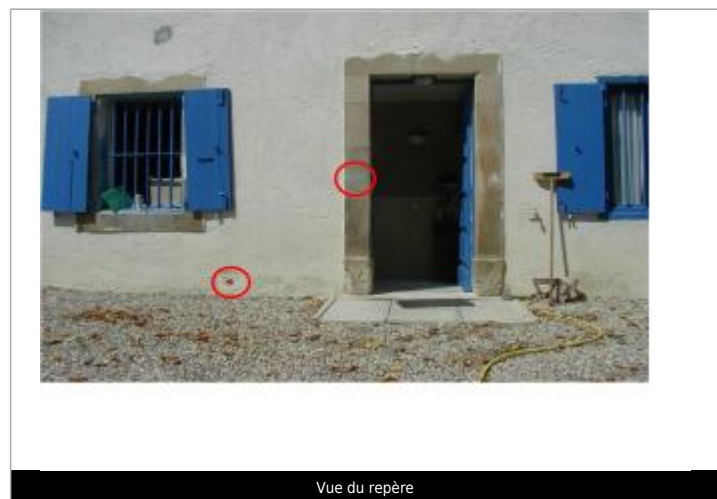
**25 octobre 1891**      Altitude calculée de l'eau : **153.8 m**

Nature de l'inondation : **Débordement de cours d'eau**      Nature du repère : **Marque peinture ou encre**

**Commentaires :** Façade entrée - rive gauche. marque verte - étude STEP Limoux GAEA Environnement repère nivelé par géomètre 07/04/2004 . Date d'enquete : 06/09/2002

**Altitude de la référence (en m) :** 152.500 m

**Différence entre le niveau d'eau et la référence (en m) :** 1.300 m

**Altitude calculée de l'eau (en m) :** 153.8
