Commune : CARCASSONNE

Rivière : L' Aude

Code : DDTM11_S_888

Code : DDTM11_R_888_1

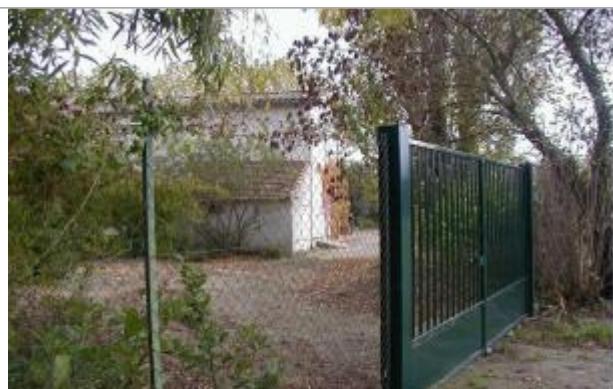
Vue du repère

Commentaires : Angle Nord Ouest - rive droite. repère non trouvé . Date d'enquête : 31/01/2003

État du repère : Disparu

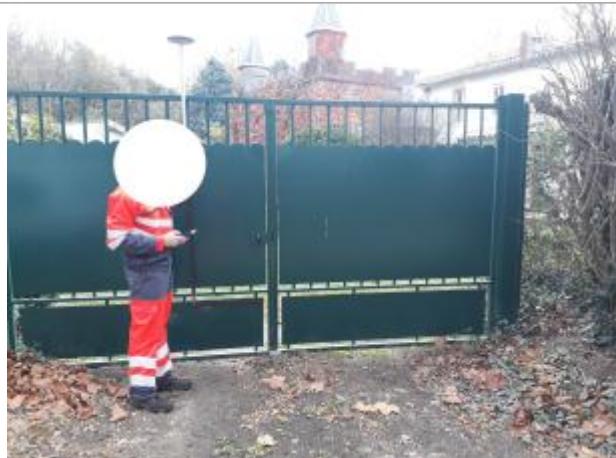
Vue du repère

Commentaires : Phe sur le portillon - témoignage

MARQUE**Maximum de l'inondation :** Oui**Visibilité :** Non renseigné**État du repère :** Non renseigné**Pérennité :** Non renseigné**Repère calculé :** Non renseigné**PHEC :** Non renseigné**SOURCE DE REPÉRAGE : RELEVÉS POST CRUES SUITE AUX DÉBORDEMENTS DE L'AUDE DU 15 OCTOBRE 2018 - 16/10/2018****Type de repérage :** Campagne de terrain post-inondation
Organisme : TOPODOC**NIVELLEMENT INITIAL - 16/11/2018****Méthode :** GPS**Référence nivélée :** Autre type de référence**Description référence du repère :** sol**Système altimétrique :** NGF IGN 1969 (système normal)**Altitude de la référence (en m) :** 102.336 m**Différence entre le niveau d'eau et la référence (en m) :** 0.360 m**Altitude calculée de l'eau (en m) :** 102.696
