Commune : **SERRES** | Rivière : **La Rialsesse**

**RD 613 PR 69+700**

Commentaires : Le Moulin Castel

**SOURCE DE REPÉRAGE : RECENSEMENT DES REPÈRES DE CRUES SUR LE DÉPARTEMENT DE L'AUDE, RÉALISÉ PAR LA DDTM11 -**

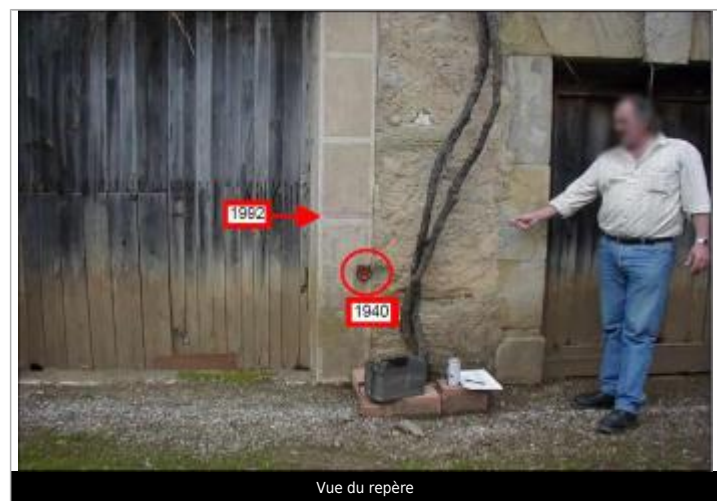
Code : DDTM11\_R\_1010\_1      Date de mise à jour : 28/01/2022  
 Auteur : DDTM 11

**17 octobre 1940**      Altitude calculée de l'eau : **non déterminé**

Nature de l'inondation : **Débordement de cours d'eau**      Nature du repère : **Plaque**

Commentaires : Coin du mur - rive droite. sa rive droite. Date d'enquete : 27/02/2002

Maximum de l'inondation : Oui  
 Visibilité : Non renseigné      État du repère : Non renseigné  
 Pérennité : Non renseigné      Repère calculé : Non renseigné  
 PHEC : Non renseigné

Méthode : Non renseigné  
 Référence nivelée : Autre type de référence  
 Système altimétrique : NGF IGN 1969 (système normal)  
 Différence entre le niveau d'eau et la référence (en m) : 0.750 m

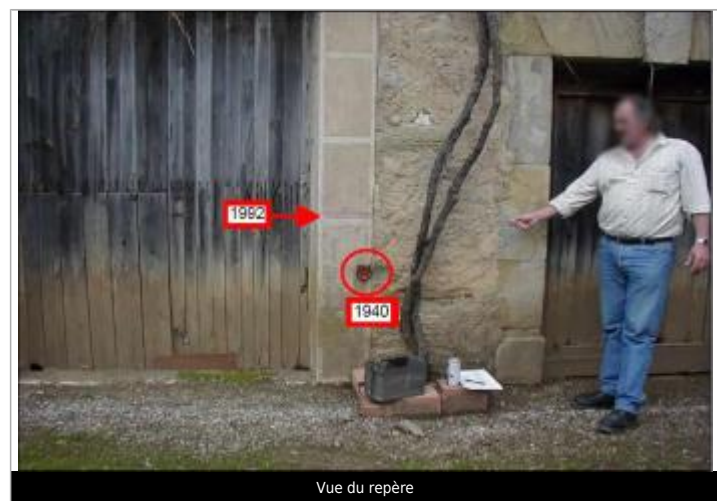
Code : DDTM11\_R\_1010\_2      Date de mise à jour : 16/04/2018  
 Auteur : DDTM 11

**27 septembre 1992**      Altitude calculée de l'eau : **non déterminé**

Nature de l'inondation : **Débordement de cours d'eau**      Nature du repère : **Non renseigné**

Commentaires : Coin du mur - rive droite. marque de couleur mauve -Rialsesse affluent de la Sals . Date d'enquete : 27/02/2002

Maximum de l'inondation : Oui  
 Visibilité : Non renseigné      État du repère : Non renseigné  
 Pérennité : Non renseigné      Repère calculé : Non renseigné  
 PHEC : Non renseigné

Méthode : Non renseigné  
 Référence nivelée : Autre type de référence  
 Système altimétrique : NGF IGN 1969 (système normal)  
 Différence entre le niveau d'eau et la référence (en m) : 1.120 m
