Commune : **SERRES**Rivière : **La Rialsesse****RD 613 PR 69+700****Commentaires :** Le Moulin Castel**2** Repère(s) sur le site**GÉNÉRAL****Unité de gestion :** Méditerranée Ouest**Code :** DDTM11_S_1010**Date de mise à jour :** 08/09/2017**Auteur :** DDTM 11

**17 Octobre 1940**Altitude calculée de l'eau : **non déterminé**Nature de l'inondation : **Débordement de cours d'eau**Nature du repère : **Plaque****Commentaires :** Coin du mur - rive droite. sa rive droite. Date d'enquete : 27/02/2002**GÉNÉRAL****Code :** DDTM11_R_1010_1**Date de mise à jour :****Auteur :** DDTM 11

**27 Septembre 1992**Altitude calculée de l'eau : **non déterminé**Nature de l'inondation : **Débordement de cours d'eau**Nature du repère : **Non renseigné****Commentaires :** Coin du mur - rive droite. marque de couleur mauve -Rialsesse affluent de la Sals . Date d'enquete : 27/02/2002**GÉNÉRAL****Code :** DDTM11_R_1010_2**Date de mise à jour :****Auteur :** DDTM 11

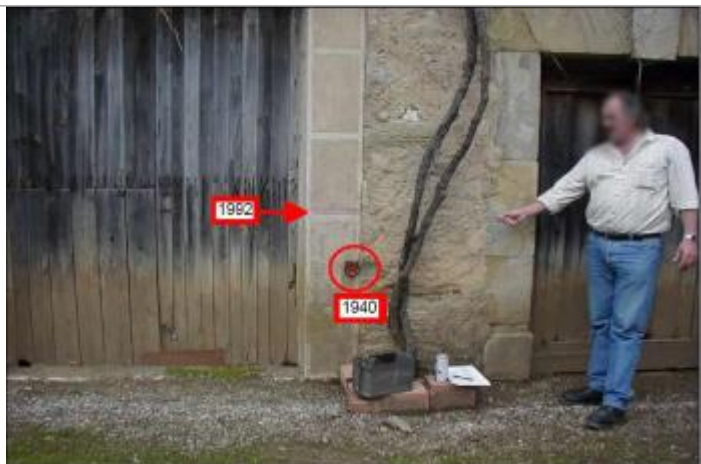
Vue du repère

MARQUE**Maximum de l'inondation :** Oui**Visibilité :** Non renseigné**État du repère :** Non renseigné**Pérennité :** Non renseigné**Repère calculé :** Non renseigné**PHEC :** Non renseigné**SOURCE DE REPÉRAGE : RECENSEMENT DES REPÈRES DE CRUES SUR LE DÉPARTEMENT DE L'AUDE, RÉALISÉ PAR LA DDTM11 -****Type de repérage :** Source bibliographique**Organisme :** DDTM 11**NIVELLEMENT INITIAL****Méthode :** Non renseigné**Référence nivelée :** Autre type de référence**Système altimétrique :** NGF IGN 1969 (système normal)**Différence entre le niveau d'eau et la référence (en m) :** 0.750 m

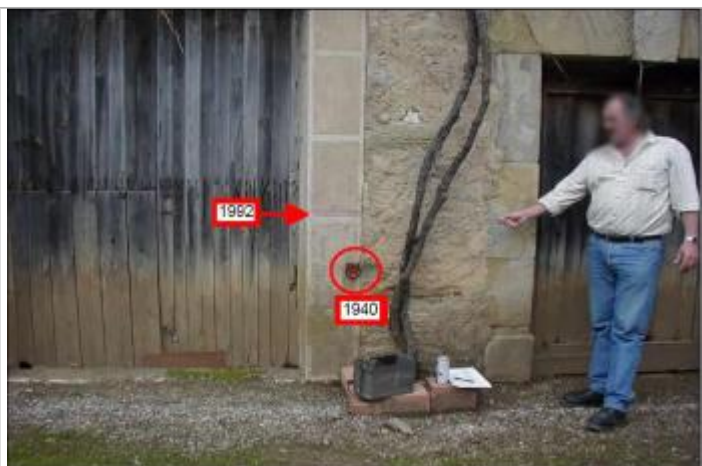
Vue du repère

MARQUE**Maximum de l'inondation :** Oui**Visibilité :** Non renseigné**État du repère :** Non renseigné**Pérennité :** Non renseigné**Repère calculé :** Non renseigné**PHEC :** Non renseigné**SOURCE DE REPÉRAGE : RECENSEMENT DES REPÈRES DE CRUES SUR LE DÉPARTEMENT DE L'AUDE, RÉALISÉ PAR LA DDTM11 -****Type de repérage :** Source bibliographique**Organisme :** DDTM 11**NIVELLEMENT INITIAL****Méthode :** Non renseigné**Référence nivelée :** Autre type de référence**Système altimétrique :** NGF IGN 1969 (système normal)**Différence entre le niveau d'eau et la référence (en m) :** 1.120 m
