Commune : <b>RIBAUTE</b>	Rivière : <b>L'Orbieu</b>
<b>Pont</b>		
<b>Commentaires</b> : Le village		<b>2</b> Repère(s) sur le site

**SOURCE DE REPÉRAGE : RECENSEMENT DES REPÈRES DE CRUES SUR LE DÉPARTEMENT DE L'AUDE, RÉALISÉ PAR LA DDTM11 -**

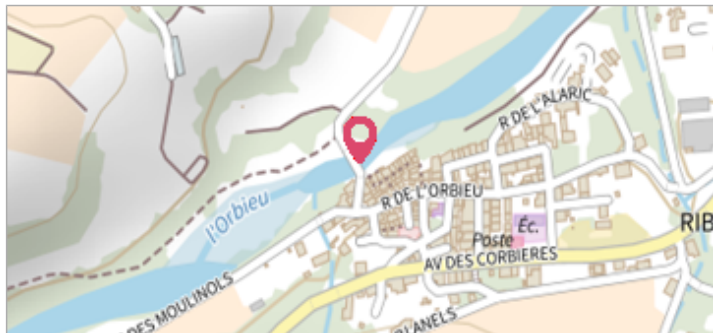
<b>25 octobre 1891</b>	Altitude calculée de l'eau : <b>93.57 m</b>
Nature de l'inondation : <b>Débordement de cours d'eau</b>		Nature du repère : <b>Non renseigné</b>
<b>Commentaires</b> : Façade maison. maison avant le pont, berge droite. Date d'enquete : 19/06/2001

**Maximum de l'inondation** : Oui  
**Visibilité** : Non renseigné      **État du repère** : Non renseigné  
**Pérennité** : Non renseigné      **Repère calculé** : Non renseigné  
**PHEC** : Non renseigné

**Méthode** : Non renseigné  
**Référence nivelée** : Marque d'inondation  
**Système altimétrique** : NGF IGN 1969 (système normal)  
**Altitude de la référence (en m)** : 93.570 m  
**Altitude calculée de l'eau (en m)** : 93.57

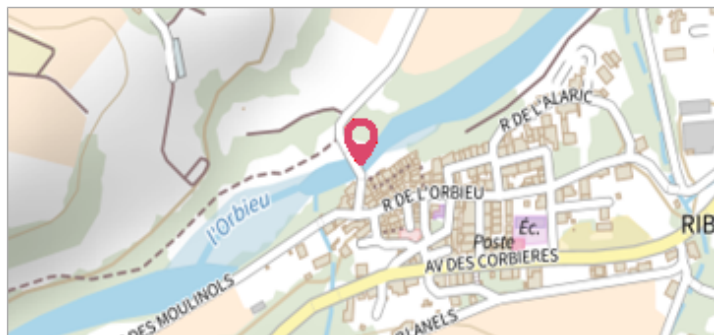
**17 octobre 1940**Nature de l'inondation : **Débordement de cours d'eau**Altitude calculée de l'eau : **93.76 m**Nature du repère : **Non renseigné**

Commentaires : Façade maison. vu sur le profil en long, pas trouvé sur place. Date d'enquete : 19/06/2001

Altitude de la référence (en m) : 93.760 m
