Commune : <b>MONTAZELS</b>	Rivière : <b>L' Aude</b>
<b>Moulin de Montazels</b>		
Commentaires : Le Pla		<b>2</b> Repère(s) sur le site

<b>13 septembre 1963</b>	Altitude calculée de l'eau : <b>228.18 m</b>
Nature de l'inondation : <b>Débordement de cours d'eau</b>		Nature du repère : <b>Non renseigné</b>
Commentaires : Mur face ouest - rive gauche. Date d'enquete : 18/12/2001

**Date inconnue ou approximative**      Altitude calculée de l'eau : **non déterminé**

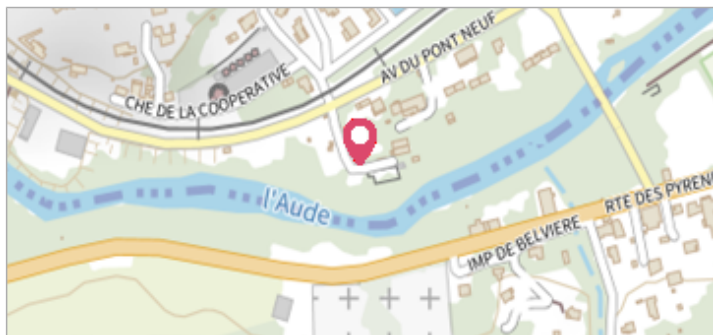
Méthode : Non renseigné  
 Référence nivelée : Autre type de référence  
 Système altimétrique : NGF IGN 1969 (système normal)  
 Altitude de la référence (en m) : 226.950 m  
 Différence entre le niveau d'eau et la référence (en m) : 1.230 m  
 Altitude calculée de l'eau (en m) : 228.18

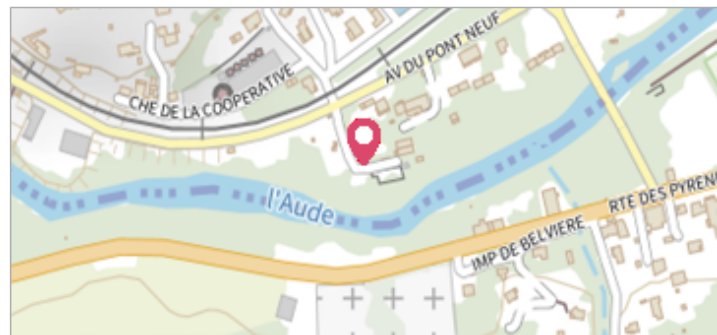
Nature de l'inondation : **Débordement de cours d'eau**      Nature du repère : **Non renseigné**
