Commune : **MONTAZELS**Rivière : **L' Aude****Moulin de Montazels**

Code : DDTM11_S_1191

Code : DDTM11_R_1191_1

Code : DDTM11_R_1191_2 Date de mise à jour : 24/07/2025
 Auteur : DDTM 11

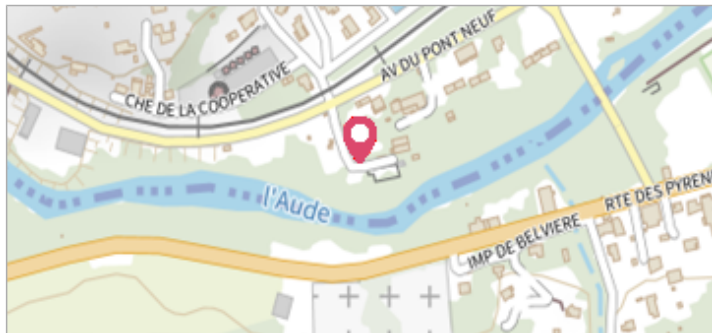
**13 septembre 1963**Altitude calculée de l'eau : **228.18 m**Nature de l'inondation : **Débordement de cours d'eau**Nature du repère : **Non renseigné**

Commentaires : Mur face ouest - rive gauche. Date d'enquete : 18/12/2001
