Commune : **COUIZA**Rivière : **L' Aude****Pont Vieux****2** Repère(s) sur le site**GÉNÉRAL**

Code : DDTM11_S_1197

Code : DDTM11_R_1197_1

Code : DDTM11_R_1197_2

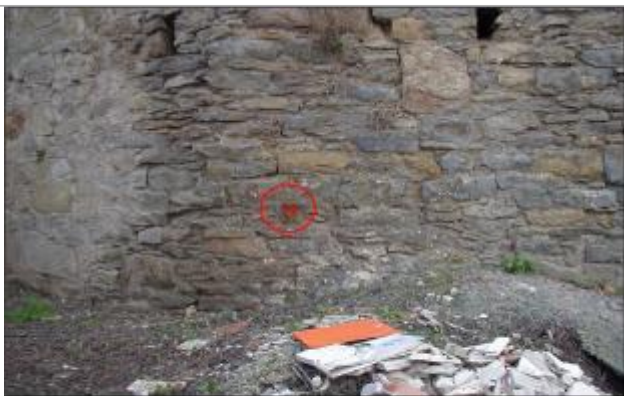
Vue du repère

**13 Septembre 1963**Nature de l'inondation : **Débordement de cours d'eau**Altitude calculée de l'eau : **225.54 m**Nature du repère : **Non renseigné****Commentaires** : Mur de soutènement -culée droite aval. Date d'enquete : 13/03/2002**GÉNÉRAL**

Altitude de la référence (en m) : 221.720 m

Différence entre le niveau d'eau et la référence (en m) : 3.820 m

Altitude calculée de l'eau (en m) : 225.54

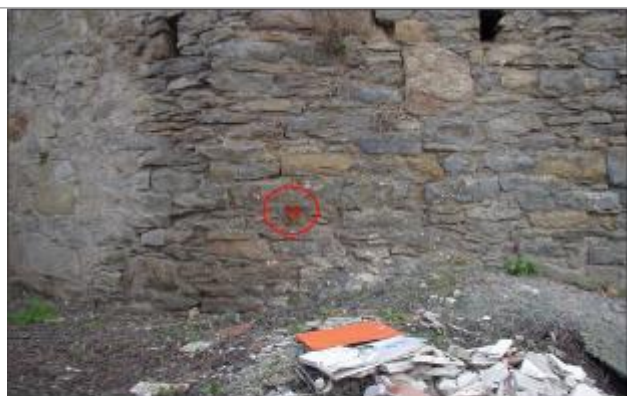
Vue du repère

**25 Octobre 1891**Altitude calculée de l'eau : **227.28 m**Nature de l'inondation : **Débordement de cours d'eau**Nature du repère : **Non renseigné****Commentaires** : Mur de soutènement -culée droite aval. Date d'enquete : 13/03/2002**GÉNÉRAL**

Altitude de la référence (en m) : 221.660 m

Différence entre le niveau d'eau et la référence (en m) : 5.620 m

Altitude calculée de l'eau (en m) : 227.28
