Commune : <b>POMAS</b>	Rivière : <b>L' Aude</b>
<b>RD 504 PR 5+ 500</b>		
Commentaires : Le Moulin de Fourminis		<b>2</b> Repère(s) sur le site

Unité de gestion : Méditerranée Ouest  
 Code : DDTM11\_S\_1213      Date de mise à jour : 08/09/2017  
 Auteur : DDTM 11

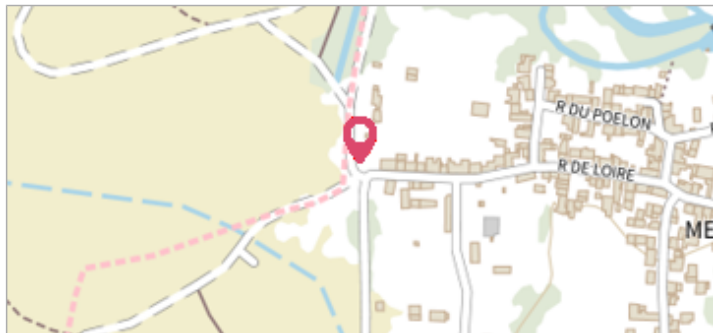
**25 octobre 1891**Altitude calculée de l'eau : **147.52 m**Nature de l'inondation : **Débordement de cours d'eau**Nature du repère : **Non renseigné****Commentaires** : Côte sud de l' immeuble - rive droite. Date d'enquete : 07/09/2012**GÉNÉRAL****Code** : DDTM11\_R\_1213\_2**Date de mise à jour** :**Auteur** : DDTM 11

**MARQUE****Maximum de l'inondation** : Oui**Visibilité** : Non renseigné**État du repère** : Non renseigné**Pérennité** : Non renseigné**Repère calculé** : Non renseigné**PHEC** : Non renseigné**SOURCE DE REPÉRAGE : RECENSEMENT DES REPÈRES DE CRUES SUR LE DÉPARTEMENT DE L'AUDE, RÉALISÉ PAR LA DDTM11 -****Type de repérage** : Source bibliographique**Organisme(s)** : DDTM 11**NIVELLEMENT INITIAL****Méthode** : Non renseigné**Référence nivelée** : Autre type de référence**Système altimétrique** : NGF IGN 1969 (système normal)**Altitude de la référence (en m)** : 146.630 m**Différence entre le niveau d'eau et la référence (en m)** : 0.890 m**Altitude calculée de l'eau (en m)** : 147.52
