Commune : **PREIXAN** | Rivière : **L' Aude**

**Allée des Piboules**

**2** Repère(s) sur le site

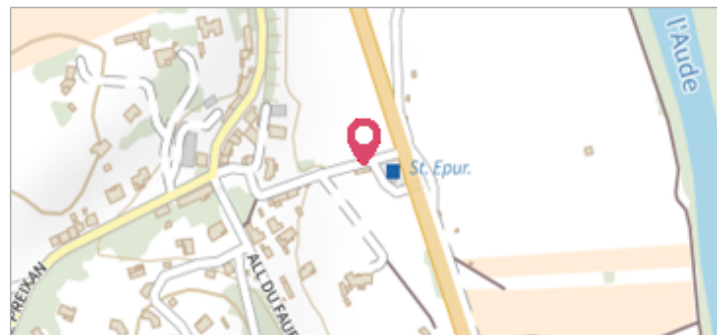
Coordonnées WGS84 : X: 2.29052780 / Y: 43.14875690  
 Coordonnées RGF93 (Lambert 93) X: 642246.65 / Y: 6227982.7  
 Coordonnées RGF93 (ETRS89) : X: 2.2905278 / Y: 43.1487569  
 Code Hydro: Y1--0200      Rive de référence: Gauche

**1er août 1872**      Altitude calculée de l'eau : **129.1 m**

Nature de l'inondation : **Débordement de cours d'eau**      Nature du repère : **Non renseigné**

Commentaires : entrée façade Ouest - rive gauche. Date d'enquete : 01/09/2002
