Commune : PREIXAN

Allée des Piboules

Rivière : L' Aude

GÉNÉRAL**Unité de gestion :** Méditerranée Ouest**Code :** DDTM11_S_1224**Date de mise à jour :** 08/09/2017**Auteur :** DDTM 11

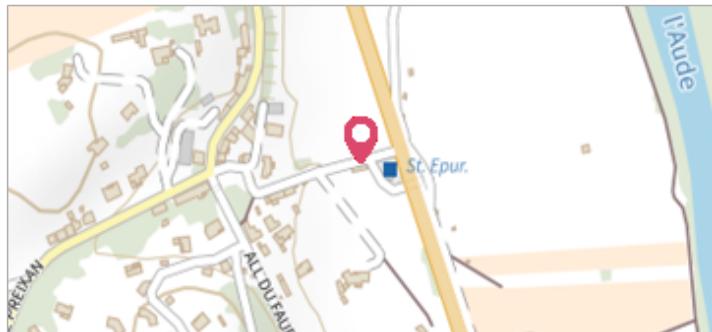
**1^{er} Août 1872**Nature de l'inondation : **Débordement de cours d'eau**Altitude calculée de l'eau : **129.1 m**Nature du repère : **Non renseigné****Commentaires :** entrée façade Ouest - rive gauche. Date d'enquête : 01/09/2002**GÉNÉRAL****Code :** DDTM11_R_1224_1**Date de mise à jour :****Auteur :** DDTM 11

MARQUE**Maximum de l'inondation :** Oui**Visibilité :** Non renseigné**État du repère :** Non renseigné**Pérennité :** Non renseigné**Repère calculé :** Non renseigné**PHEC :** Non renseigné**SOURCE DE REPÉRAGE : RECENSEMENT DES REPÈRES DE CRUES SUR LE DÉPARTEMENT DE L'AUDE, RÉALISÉ PAR LA DDTM11 -****Type de repérage :** Source bibliographique**Organisme :** DDTM 11**NIVELLEMENT INITIAL****Méthode :** Non renseigné**Référence nivellée :** Autre type de référence**Système altimétrique :** NGF IGN 1969 (système normal)**Altitude de la référence (en m) :** 128.740 m**Différence entre le niveau d'eau et la référence (en m) :** 0.360 m**Altitude calculée de l'eau (en m) :** 129.1

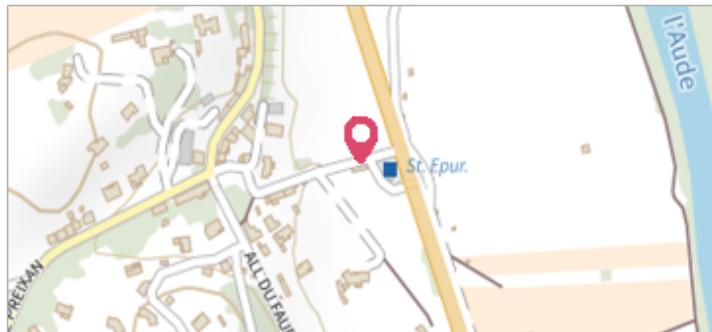
**25 Octobre 1891**Nature de l'inondation : **Débordement de cours d'eau**Altitude calculée de l'eau : **129.46 m**Nature du repère : **Non renseigné****Commentaires :** entrée façade Ouest - rive gauche. repère de crue arraché - construction en ruines. Date d'enquête : 01/09/2002**GÉNÉRAL****Code :** DDTM11_R_1224_2**Date de mise à jour :****Auteur :** DDTM 11

MARQUE**Maximum de l'inondation :** Oui**Visibilité :** Non renseigné**État du repère :** Non renseigné**Pérennité :** Non renseigné**Repère calculé :** Non renseigné**PHEC :** Non renseigné**SOURCE DE REPÉRAGE : RECENSEMENT DES REPÈRES DE CRUES SUR LE DÉPARTEMENT DE L'AUDE, RÉALISÉ PAR LA DDTM11 -****Type de repérage :** Source bibliographique**Organisme :** DDTM 11**NIVELLEMENT INITIAL****Méthode :** Non renseigné**Référence nivellée :** Autre type de référence**Système altimétrique :** NGF IIGN 1969 (système normal)**Altitude de la référence (en m) :** 128.440 m**Différence entre le niveau d'eau et la référence (en m) :** 1.020 m**Altitude calculée de l'eau (en m) :** 129.46
