Commune : CARCASSONNE

Rivière : L' Aude

## Bâtiment de la station de pompage

Commentaires : Chaussée St Jean

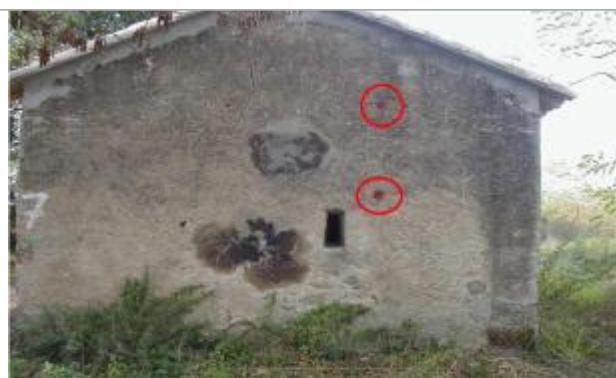
Vue du repère

Nature de l'inondation : **Débordement de cours d'eau****Commentaires :** Façade Sud - rive droite. Date d'enquête : 25/10/2002

**Altitude calculée de l'eau :** **non déterminé****Nature du repère :** **Plaque**

**Maximum de l'inondation :** Oui**Visibilité :** Non renseigné**État du repère :** Non renseigné**Pérennité :** Non renseigné**Repère calculé :** Non renseigné**PHEC :** Non renseigné

**Méthode :** Non renseigné**Référence nivelée :** Autre type de référence**Système altimétrique :** NGF IIGN 1969 (système normal)**Différence entre le niveau d'eau et la référence (en m) :** 1.600 m

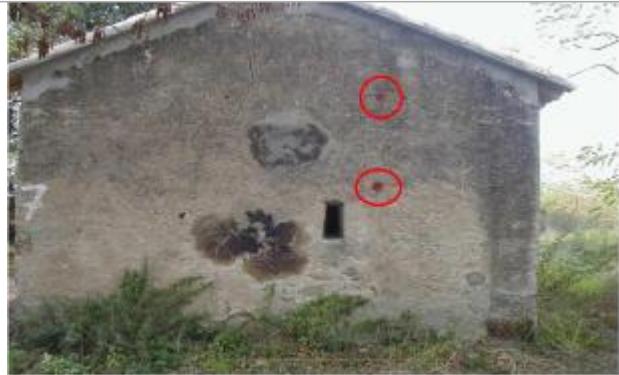
Vue du site

Commentaires : Chaussée St Jean

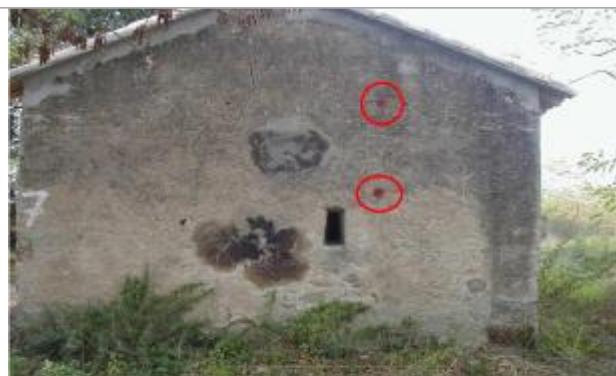
Vue du repère

Commentaires : Façade Sud - rive droite. Date d'enquête : 24/11/1999

Altitude calculée de l'eau : **100.331 m**

Nature du repère : Plaque

Maximum de l'inondation : Oui

Altitude de la référence (en m) : 97.731 m

Différence entre le niveau d'eau et la référence (en m) : 2.600 m

Altitude calculée de l'eau (en m) : 100.331
