Commune : **CARCASSONNE** | Rivière : **L' Aude**

Pont S.N.C.F. #2

Commentaires : Plaine St Nazaire

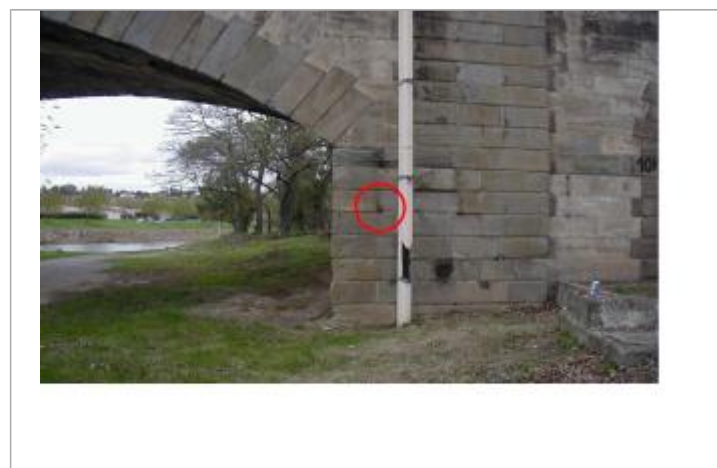
Code : DDTM11_R_1236_1 Date de mise à jour : 17/02/2022
 Auteur : DDTM 11

12 octobre 1970 Altitude calculée de l'eau : **102.2 m**

Nature de l'inondation : **Débordement de cours d'eau** Nature du repère : **Plaque**

Commentaires : Pile droite amont. Date d'enquete : 18/10/2002

Maximum de l'inondation : Oui
 Visibilité : Non renseigné État du repère : Non renseigné
 Pérennité : Non renseigné Repère calculé : Non renseigné
 PHEC : Non renseigné

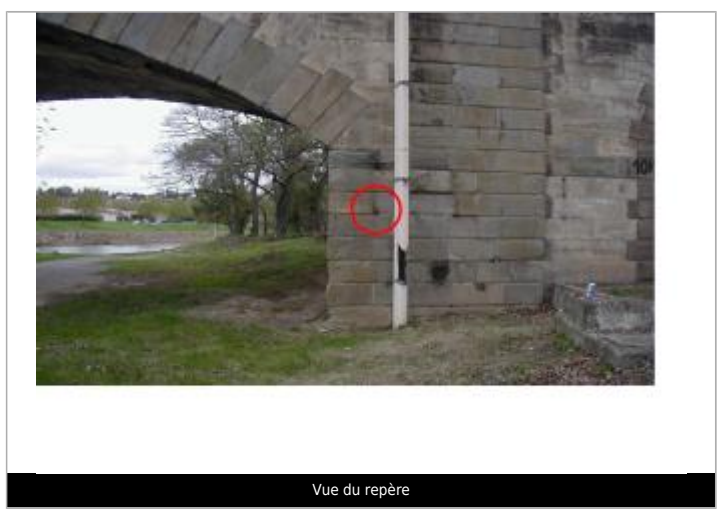
Code : DDTM11_R_1236_2 **Date de mise à jour :** 17/04/2018
Auteur : DDTM 11

**25 octobre 1891**

Nature de l'inondation : **Débordement de cours d'eau** Nature du repère : **Non renseigné**

Commentaires : Pile droite amont. repère non trouvé . Date d'enquete : 01/11/2002

Maximum de l'inondation : Oui
Visibilité : Non renseigné **État du repère :** Disparu
Pérennité : Non renseigné **Repère calculé :** Non renseigné
PHEC : Non renseigné
