Commune : LIMOUX

Rivière : L' Aude

Rue des jardins [côte berge gauche]

Code : DDTM11_S_1237

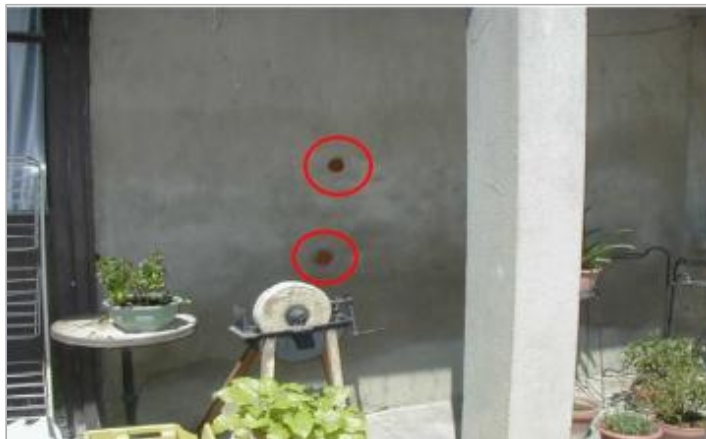
façade intérieure - rive gauche

Altitude calculée de l'eau : **163.31 m**Nature du repère : **Non renseigné**

Commentaires : Façade intérieure - rive gauche. Date d'enquete : 28/08/2002

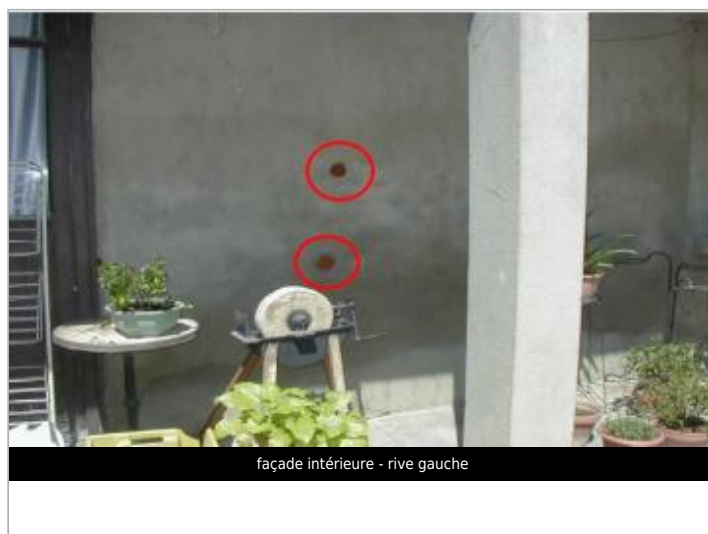
25 octobre 1891 Altitude calculée de l'eau : **163.8 m**

Nature de l'inondation : **Débordement de cours d'eau** Nature du repère : **Non renseigné**

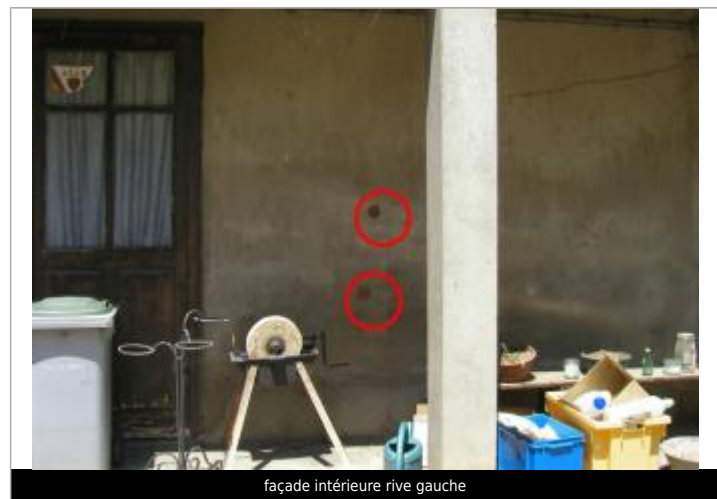
Commentaires : Façade intérieure - rive gauche. maison en bordure du ruisseau Nantil. Date d'enquete : 07/09/2012
