Commune : **RAISSAC-D'AUDE** | Rivière : **L'Orbieu**

Place de l'Église

Unité de gestion : Méditerranée Ouest
 Code : DDTM11_S_1388 Date de mise à jour : 08/09/2017
 Auteur : DDTM 11

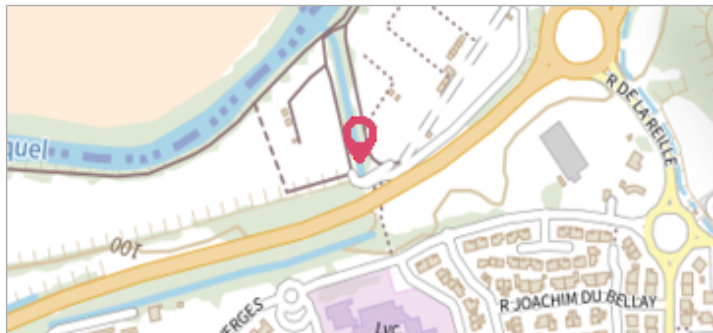
**12 novembre 1999**Nature de l'inondation : **Débordement de cours d'eau**Altitude calculée de l'eau : **21.62 m**Nature du repère : **Marque peinture ou encre****Commentaires :** Sol parvis. Trait rouge. Date d'enquete : 01/07/1999**GÉNÉRAL****Code :** DDTM11_R_1388_2**Date de mise à jour :****Auteur :** DDTM 11

MARQUE**Maximum de l'inondation :** Oui**Visibilité :** Non renseigné**État du repère :** Non renseigné**Pérennité :** Non renseigné**Repère calculé :** Non renseigné**PHEC :** Non renseigné**SOURCE DE REPÉRAGE : RECENSEMENT DES REPÈRES DE CRUES SUR LE DÉPARTEMENT DE L'AUDE, RÉALISÉ PAR LA DDTM11 -****Type de repérage :** Source bibliographique**Organisme(s) :** DDTM 11**NIVELLEMENT INITIAL****Méthode :** Non renseigné**Référence nivelée :** Autre type de référence**Système altimétrique :** NGF IGN 1969 (système normal)**Altitude de la référence (en m) :** 20.270 m**Différence entre le niveau d'eau et la référence (en m) :** 1.350 m**Altitude calculée de l'eau (en m) :** 21.62
