Commune : **CAUDEBRONDE**Rivière : **La Dure****83 Caudebronde****2**Repère(s) sur  
le site**GÉNÉRAL**

Code : DDTM11\_S\_1587

**30 Mars 1930**Nature de l'inondation : **Débordement de cours d'eau**Nature du repère : **Non renseigné****Commentaires :** Construction du pont de la RD 62 sur la Dure au sud du village de Caudebronde. La crue de 1930 a recouvert la banquette rive gauche d'environ 1m. Date d'enquête : 27/07/1960**GÉNÉRAL**

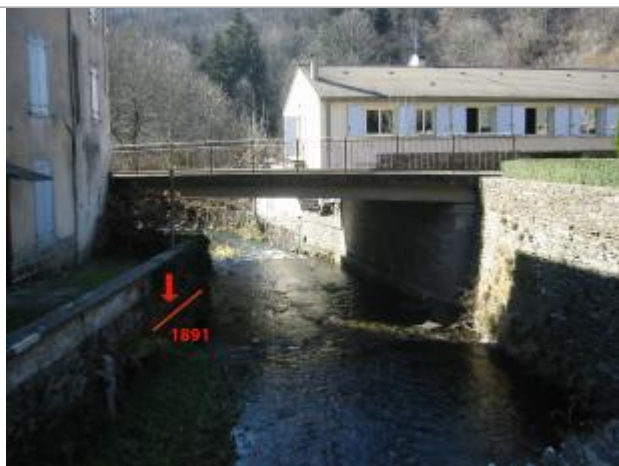
Vue du repère

**25 Octobre 1891**Nature de l'inondation : **Débordement de cours d'eau**Nature du repère : **Non renseigné****Commentaires :** Construction du pont de la RD 62 sur la Dure au sud du village de Caudebronde. La crue de 1891 a recouvert la banquette rive gauche d'environ 0,80m. Date d'enquête : 19/04/1894**GÉNÉRAL****Code :** DDTM11\_R\_1587\_2**Date de mise à jour :****Auteur :** DDTM 11
