Commune : ISSEL

Proche 96 A Saint-Roch

Rivière : Le ruisseau de l'Argentouire

GÉNÉRAL**Unité de gestion :** Méditerranée Ouest**Code :** DDTM11_S_1601**Date de mise à jour :** 08/09/2017**Auteur :** DDTM 11

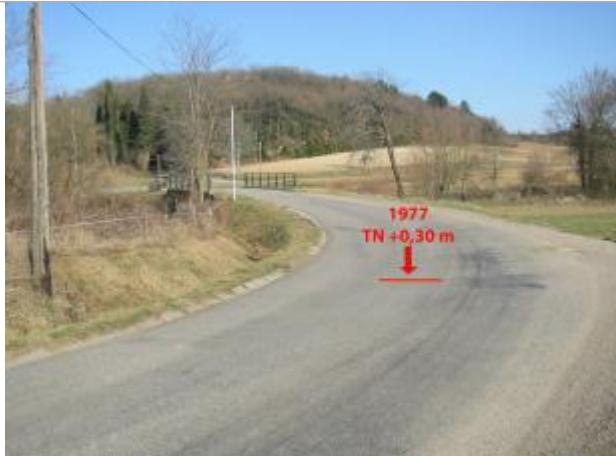
Vue du site

**7 Juillet 1977**Nature de l'inondation : **Débordement de cours d'eau**Altitude calculée de l'eau : **non déterminé**Nature du repère : **Non renseigné****Commentaires :** RD 126, pont sur l'Argentouire au lieu dit St Roch. Il y avait 20 à 30 cm d'eau à proximité du pont, au point le plus bas de la chaussée. Point coté 180 m sur la carte à 1/25 000. Date d'enquête : 15/03/2004**GÉNÉRAL****Code :** DDTM11_R_1601_1**Date de mise à jour :****Auteur :** DDTM 11

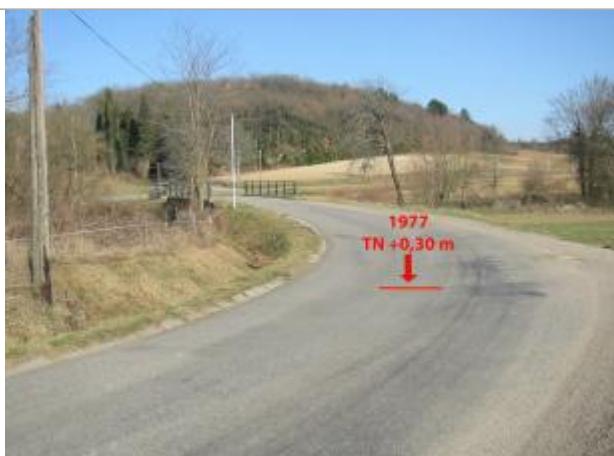
Vue du repère

MARQUE**Maximum de l'inondation :** Oui**Visibilité :** Non renseigné**État du repère :** Non renseigné**Pérennité :** Non renseigné**Repère calculé :** Non renseigné**PHEC :** Non renseigné**SOURCE DE REPÉRAGE : RECENSEMENT DES REPÈRES DE CRUES SUR LE DÉPARTEMENT DE L'AUDE, RÉALISÉ PAR LA DDTM11 -****Type de repérage :** Source bibliographique**Organisme :** DDTM 11**NIVELLEMENT INITIAL****Méthode :** Non renseigné**Référence nivelée :** Autre type de référence**Système altimétrique :** NGF IGN 1969 (système normal)**Différence entre le niveau d'eau et la référence (en m) :** 0.300 m
