Commune : **ISSEL**Rivière : **Le ruisseau de l'Argentouire****Proche 96 A Saint-Roch****1** Repère(s) sur le site**GÉNÉRAL**

Code : DDTM11\_S\_1601

Auteur : DDTM 11

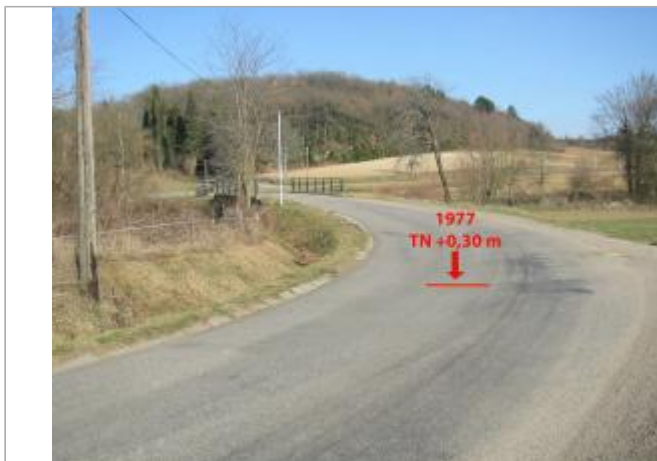
Vue du site

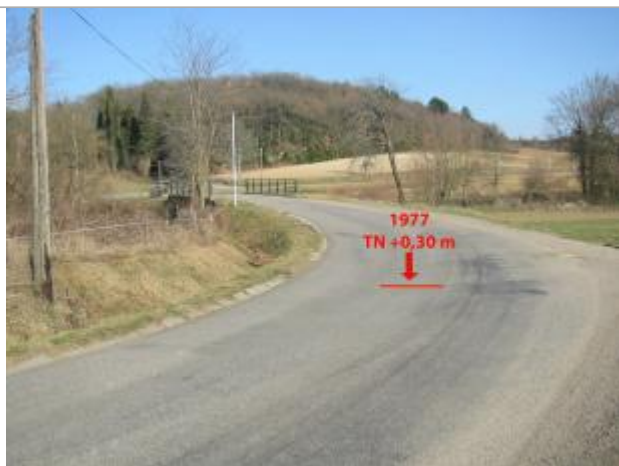
Nature de l'inondation : **Débordement de cours d'eau**Altitude calculée de l'eau : **non déterminé**Nature du repère : **Non renseigné****Commentaires** : RD 126, pont sur l'Argentouire au lieu dit St Roch. Il y avait 20 à 30 cm d'eau à proximité du pont, au point le plus bas de la chaussée. Point coté 180 m sur la carte à 1/25 000. Date d'enquete : 15/03/2004**GÉNÉRAL**

Vue du repère
