Commune : LAURABUC

**112 Les Pesquiers****1**

Code : DDTM11\_S\_1614

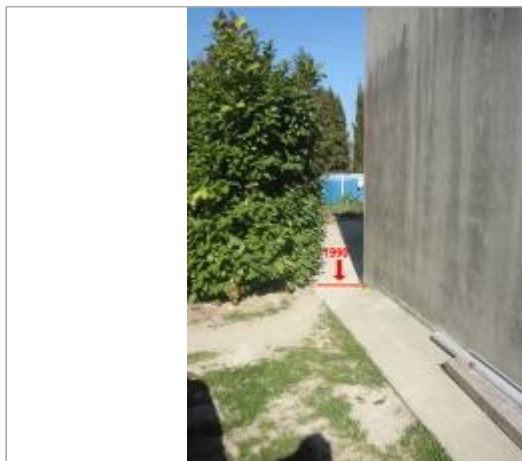
Vue du site

**Commentaires :** Villa Ste Marie, en bordure de la RD 623 et du ruisseau de la Mairevieille (rive droite). L'eau a atteint l'angle de la maison Point coté 161m au carrefour D116-D623, carte à 1/25 000. Date d'enquete : 15/03/2005

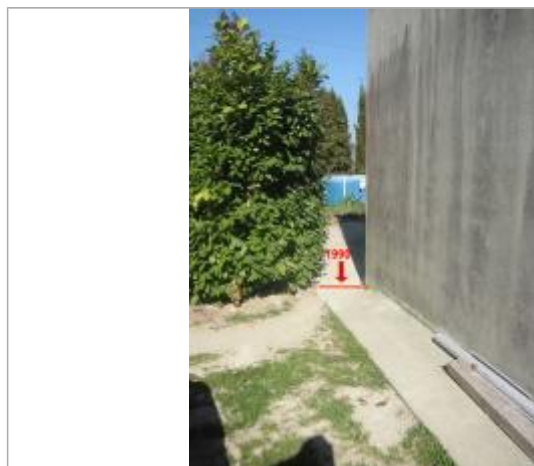
Vue du repère

**28 Juillet 1990**Altitude calculée de l'eau : **non déterminé**Nature de l'inondation : **Débordement de cours d'eau**Nature du repère : **Non renseigné**

Différence entre le niveau d'eau et la référence (en m) : 0.200 m
