Commune : MONTOLIEU

## 12 Avenue de Saint-Martin

Rivière : La Dure

### GÉNÉRAL

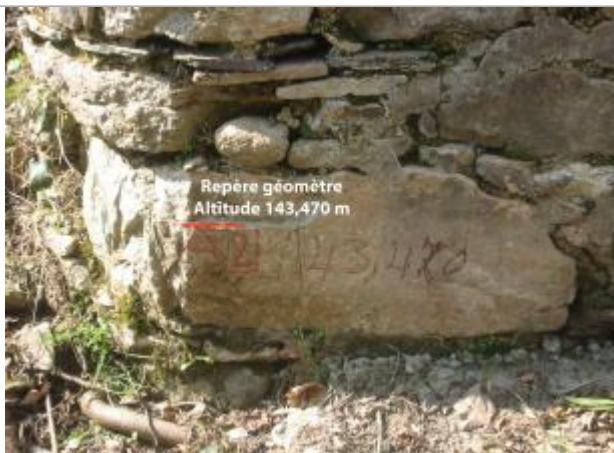
Vue du repère

**Commentaires :** Maison impasse de la Dure, montant gauche de la porte de l'ancienne écurie. Le "TN" est la marche de seuil d'entrée. "tout flottait dans l'écurie" Au bas de l'impasse de la Dure, cote d'altitude peinte sur un rocher : 143,470 m. Date d'enquête : 15/03/2005

**Méthode :** Non renseigné**Référence nivellée :** Autre type de référence**Système altimétrique :** NGF IGN 1969 (système normal)**Différence entre le niveau d'eau et la référence (en m) :** 0.550 m

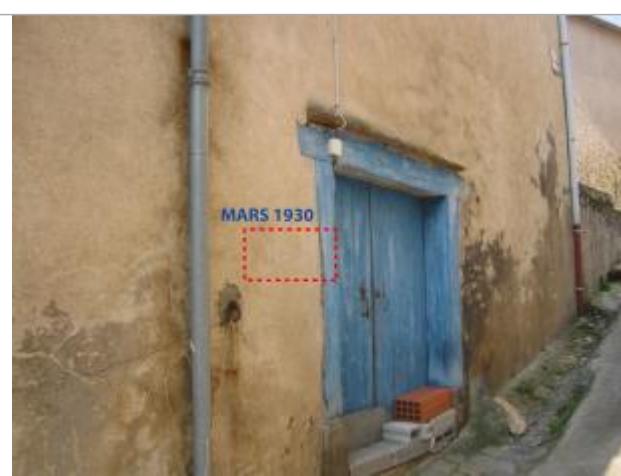
Vue du repère

**Commentaires :** Maison impasse de la Dure, montant gauche de la porte de l'ancienne écurie. Le "TN" est la marche de seuil d'entrée. Marque peinte en bleu --MARS 1930 en partie effacée située à 1,40m de hauteur au dessus du sol Au bas de l'impasse de la Dure, cote d'altitude peinte sur un rocher : 143,470 m. Date d'enquête : 15/03/2005

**MARQUE****Maximum de l'inondation :** Oui**Visibilité :** Non renseigné**État du repère :** Non renseigné**Pérennité :** Non renseigné**Repère calculé :** Non renseigné**PHEC :** Non renseigné**SOURCE DE REPÉRAGE : RECENSEMENT DES REPÈRES DE CRUES SUR LE DÉPARTEMENT DE L'AUDE, RÉALISÉ PAR LA DDTM11 -****Type de repérage :** Source bibliographique**Organisme :** DDTM 11**NIVELLEMENT INITIAL****Méthode :** Non renseigné**Référence nivélée :** Autre type de référence**Système altimétrique :** NGF IGN 1969 (système normal)**Différence entre le niveau d'eau et la référence (en m) :** 1.400 m
