Commune : **PEZENS**Rivière : **Le Fresquel****9 Avenue Pdt Kennedy****2** Repère(s) sur le site**GÉNÉRAL****Unité de gestion :** Méditerranée Ouest**Code :** DDTM11\_S\_1745**Date de mise à jour :** 08/09/2017**Auteur :** DDTM 11

**10 Janvier 2004**Nature de l'inondation : **Débordement de cours d'eau**Nature du repère : **Non renseigné****Commentaires :** Bâtiment de jardin en rive droite amont du pont de la RN 113. L'eau n'est pas entrée dans la maison. Date d'enquete : 22/11/2004**GÉNÉRAL****Code :** DDTM11\_R\_1745\_1**Date de mise à jour :****Auteur :** DDTM 11

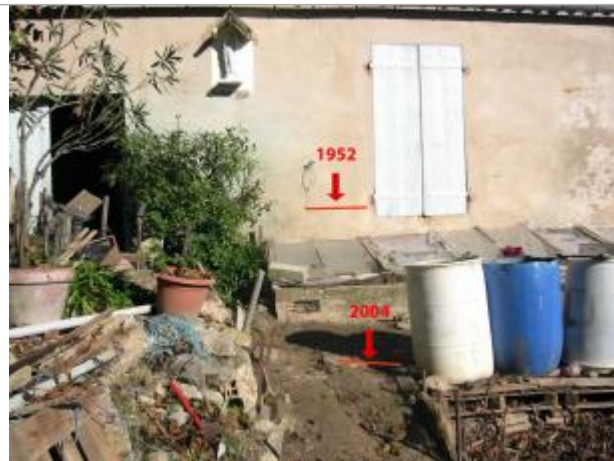
Vue du site

**Commentaires :** Bâtiment de jardin en rive droite amont du pont de la RN 113. En 1952, l'eau est entrée par la fenêtre (+0,10 au-dessus de l'appui). Présence d'une marque à l'intérieur du bâtiment qui correspond à la crue de 1952 (impossible à voir, local plein). Date d'enquête : 22/11/2004

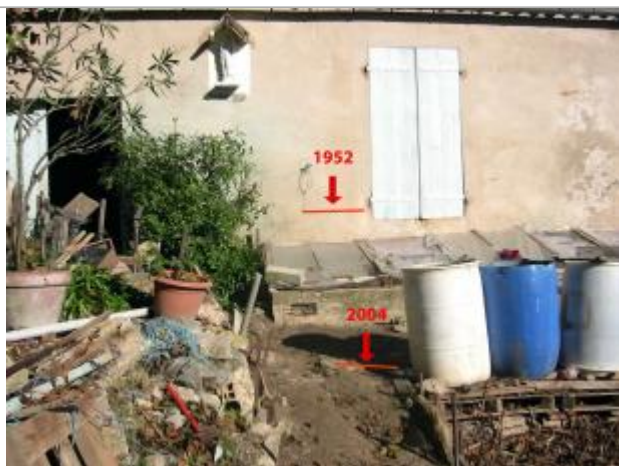
Vue du repère

**Type de repérage :** Source bibliographique**Organisme :** DDTM 11**NIVELLEMENT INITIAL****Méthode :** Non renseigné**Référence nivelée :** Autre type de référence**Système altimétrique :** NGF IGN 1969 (système normal)**Altitude de la référence (en m) :** 0.300 m**Différence entre le niveau d'eau et la référence (en m) :** 0.700 m**Altitude calculée de l'eau (en m) :** 1
