Commune : **UGINIER****Proche 71 Bajoffre 11400 La Pomarède**Rivière : **Le ruisseau de Puginier****1**

GÉNÉRAL**Unité de gestion :** Méditerranée Ouest**Code :** DDTM11_S_1779**Date de mise à jour :** 08/09/2017**Auteur :** DDTM 11

GÉNÉRAL**Code :** DDTM11_R_1779_1**Date de mise à jour :****Auteur :** DDTM 11

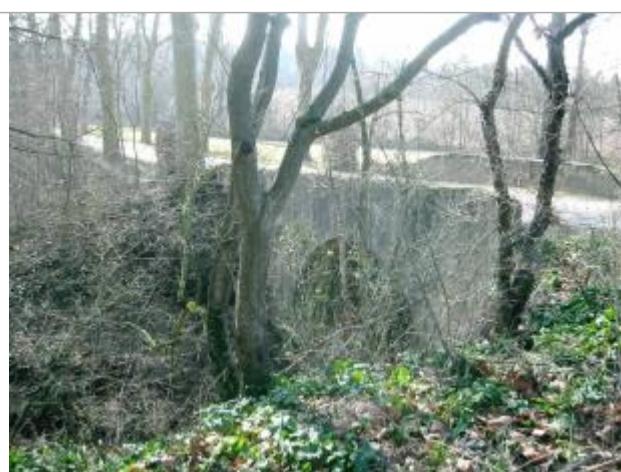
Vue du repère

Commentaires : RD 217, pont sur le chemin de Lenfaro, ruisseau du Puginier (ou St Laurent). La date de la crue de référence (01/09/1871) est qualifiée de "Hautes Eaux". Le niveau de la crue est à 40 cm sous la voûte de l'ouvrage soit sensiblement au niveau du sol des champs voisins Point coté 183 m sur le pont (carte à 1/25 000). Date d'enquête : 07/11/1871

MARQUE**Maximum de l'inondation :** Oui**Visibilité :** Non renseigné**État du repère :** Non renseigné**Pérennité :** Non renseigné**Repère calculé :** Non renseigné**PHEC :** Non renseigné**SOURCE DE REPÉRAGE : RECENSEMENT DES REPÈRES DE CRUES SUR LE DÉPARTEMENT DE L'AUDE, RÉALISÉ PAR LA DDTM11 -****Type de repérage :** Source bibliographique**Organisme :** DDTM 11
