Commune : **VILLEPINTE**Rivière : **Le ruisseau de Tenten****Proche 119 A Jalabert****1** Repère(s) sur le site**GÉNÉRAL****Unité de gestion :** Méditerranée Ouest**Code :** DDTM11_S_1934**Date de mise à jour :** 08/09/2017**Auteur :** DDTM 11

GÉNÉRAL**Code :** DDTM11_R_1934_1**Date de mise à jour :****Auteur :** DDTM 11

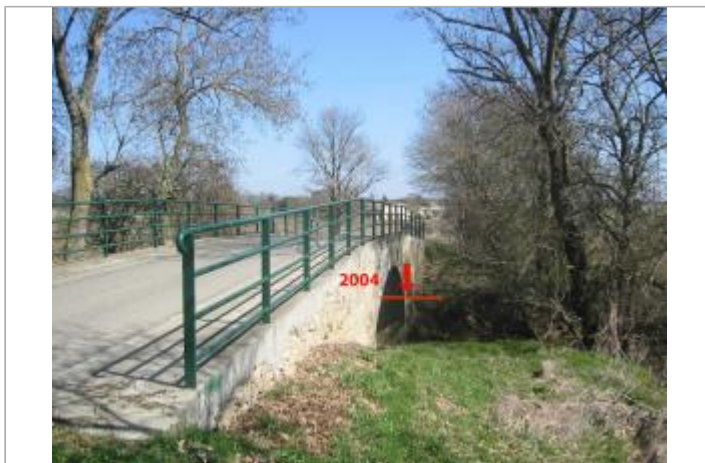
Vue du site

Commentaires : RD 526, entre Ste Marie et Jalabert, pont sur le Tenten. La route a été coupée car la vallée a été inondée, mais l'eau n'a pas recouvert le pont. Estimation, compte tenu de la configuration des lieux : 0,50 à 0,80 m de tirant d'air sous la voûte de l'ouvrage. Point coté 144 m sur le pont, carte à 1/25 000. Date d'enquête : 15/03/2005

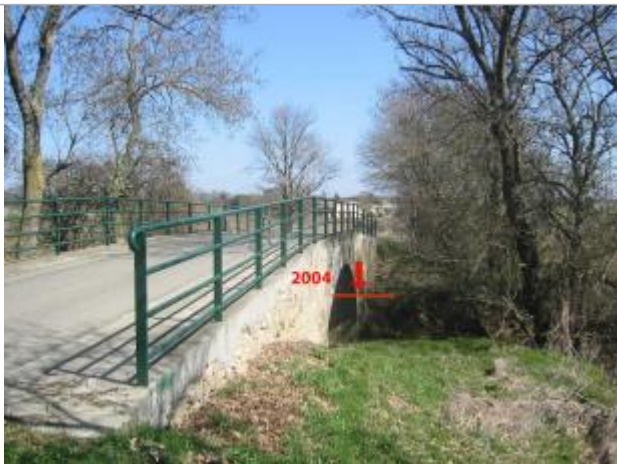
MARQUE**Maximum de l'inondation :** Oui**Visibilité :** Non renseigné**État du repère :** Non renseigné**Pérennité :** Non renseigné**Repère calculé :** Non renseigné**PHEC :** Non renseigné

Vue du repère
