Commune : VILLEPINTE

Rivière : Le ruisseau de Tenten

GÉNÉRAL**Unité de gestion :** Méditerranée Ouest**Code :** DDTM11_S_1934**Date de mise à jour :** 08/09/2017**Auteur :** DDTM 11

GÉNÉRAL**Code :** DDTM11_R_1934_1**Date de mise à jour :****Auteur :** DDTM 11

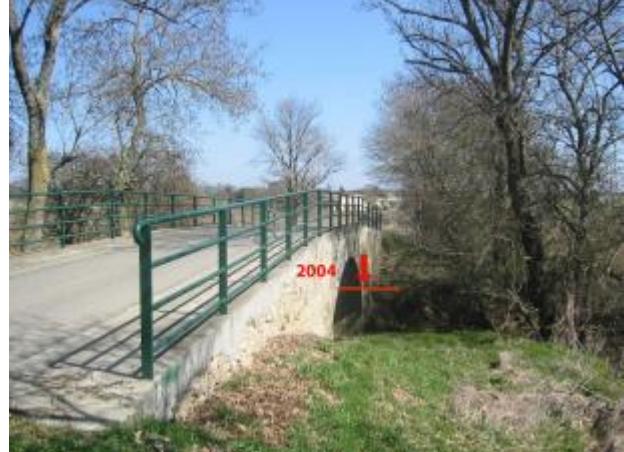
Vue du site

Commentaires : RD 526, entre Ste Marie et Jalabert, pont sur le Tenten. La route a été coupée car la vallée a été inondée, mais l'eau n'a pas recouvert le pont. Estimation, compte tenu de la configuration des lieux : 0,50 à 0,80 m de tirant d'air sous la voûte de l'ouvrage. Point coté 144 m sur le pont, carte à 1/25 000. Date d'enquête : 15/03/2005

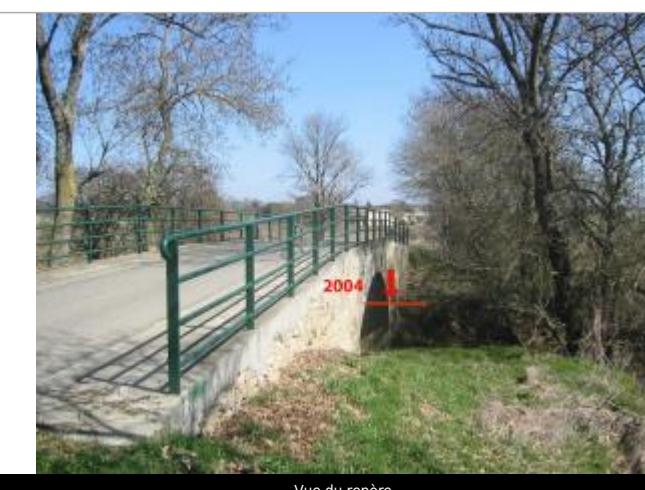
Vue du repère

MARQUE**Maximum de l'inondation :** Oui**Visibilité :** Non renseigné**État du repère :** Non renseigné**Pérennité :** Non renseigné**Repère calculé :** Non renseigné**PHEC :** Non renseigné**SOURCE DE REPÉRAGE : RECENSEMENT DES REPÈRES DE CRUES SUR LE DÉPARTEMENT DE L'AUDE, RÉALISÉ PAR LA DDTM11 -****Type de repérage :** Source bibliographique**Organisme :** DDTM 11
