Commune : LIMOUX

Rivière : L' Aude

C R 134 Propriété

Code : DDTM11_S_137

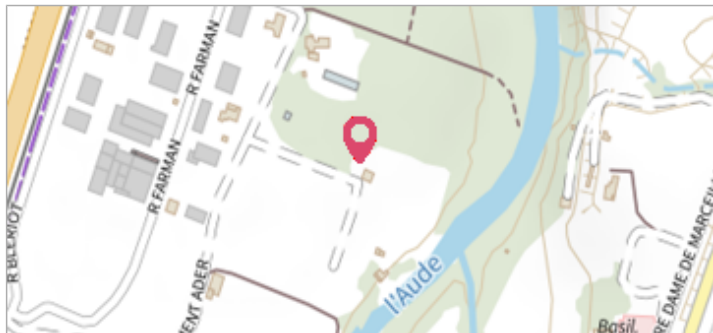
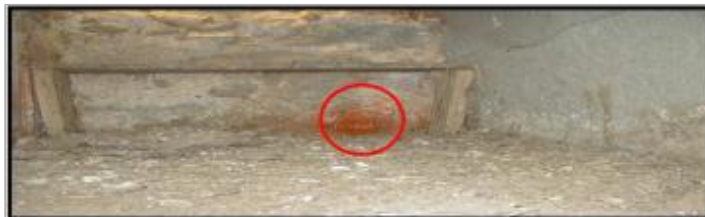
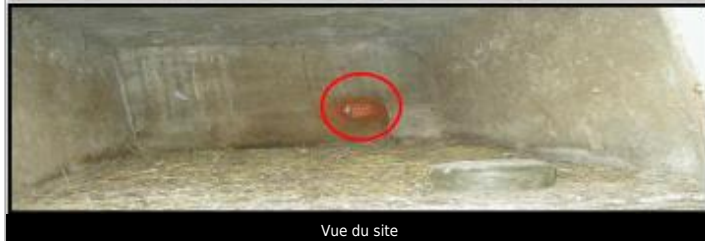
Vue du site

Commentaires : Flassian Est

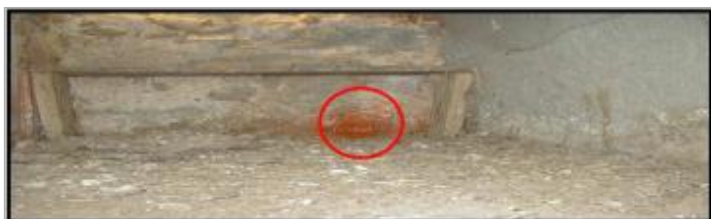
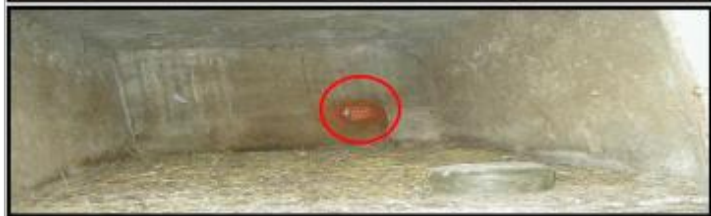
Vue du repère

Nature du repère : Plaque

Commentaires : Façade Est - rive gauche. repères situés dans anciens clapiers - Aude . Date d'enquete : 02/08/2002

Différence entre le niveau d'eau et la référence (en m) : 2.000 m
