Commune : LIMOUX

**C R 134 Propriété**

Rivière : L' Aude

Commentaires : Flassian Est

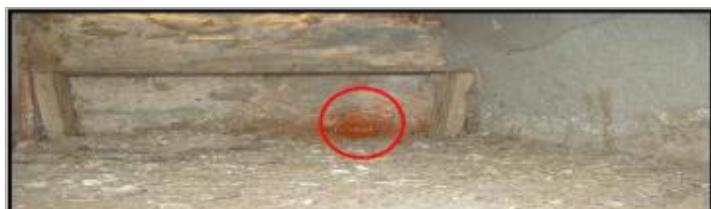
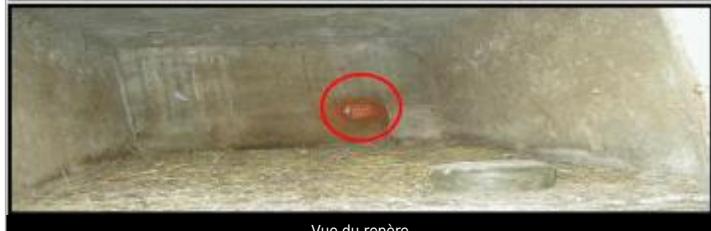
Vue du repère

**1<sup>er</sup> Août 1872**Nature de l'inondation : **Débordement de cours d'eau**Altitude calculée de l'eau : **non déterminé**Nature du repère : **Plaque****Commentaires :** Façade Est - rive gauche. Date d'enquête : 02/08/2002**GÉNÉRAL****Code :** DDTM11\_R\_137\_2**Date de mise à jour :****Auteur :** DDTM 11

**MARQUE****Maximum de l'inondation :** Oui**Visibilité :** Non renseigné**État du repère :** Non renseigné**Pérennité :** Non renseigné**Repère calculé :** Non renseigné**PHEC :** Non renseigné**SOURCE DE REPÉRAGE : RECENSEMENT DES REPÈRES DE CRUES SUR LE DÉPARTEMENT DE L'AUDE, RÉALISÉ PAR LA DDTM11 -****Type de repérage :** Source bibliographique**Organisme :** DDTM 11**NIVELLEMENT INITIAL****Méthode :** Non renseigné**Référence nivelée :** Autre type de référence**Système altimétrique :** NGF IIGN 1969 (système normal)**Différence entre le niveau d'eau et la référence (en m) :** 1.000 m
