Commune : TREBES

## Ferme de l'Écluse

Code : DDTM11\_S\_319

### SOURCE DE REPÉRAGE : RECENSEMENT DES REPÈRES DE CRUES SUR LE DÉPARTEMENT DE L'AUDE, RÉALISÉ PAR LA DDTM11 -

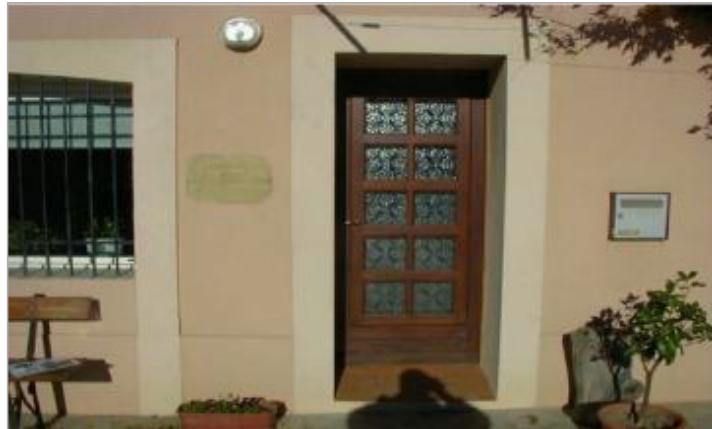
Vue du repère

Commentaires : Façade - entrée gauche - rive gauche. source:P.S.S.deTrèbes:crue1940 à 0,80m sous la crue de 1891 . Date d'enquête : 02/12/2004
