Commune : CAILLA

Rivière : Le Rebenty

Pont de la RD 107 RD 107 - PR 34+160**2**Repère(s) sur
le site**GÉNÉRAL****Unité de gestion :** Méditerranée Ouest**Code :** DDTM11_S_680**Date de mise à jour :** 08/09/2017**Auteur :** DDTM 11

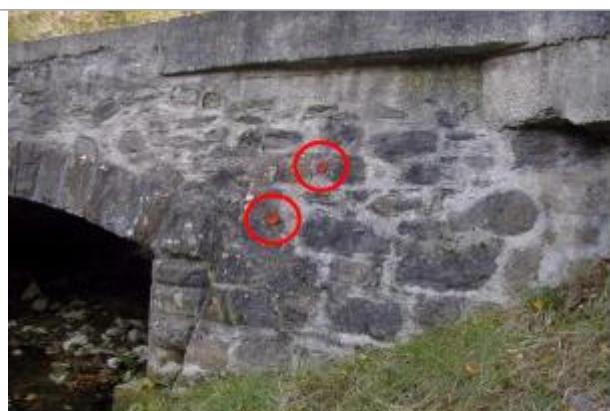
Vue du repère

**13 Septembre 1963**Nature de l'inondation : **Débordement de cours d'eau**Altitude calculée de l'eau : **non déterminé**Nature du repère : **Plaque****Commentaires :** Culée gauche - aval. pont de la RD 107 sur ruisseau de la Pinouse. Date d'enquête : 07/11/2001**GÉNÉRAL****Code :** DDTM11_R_680_2**Date de mise à jour :****Auteur :** DDTM 11

MARQUE**Maximum de l'inondation :** Oui**Visibilité :** Non renseigné**État du repère :** Non renseigné**Pérennité :** Non renseigné**Repère calculé :** Non renseigné**PHEC :** Non renseigné**SOURCE DE REPÉRAGE : RECENSEMENT DES REPÈRES DE CRUES SUR LE DÉPARTEMENT DE L'AUDE, RÉALISÉ PAR LA DDTM11 -****Type de repérage :** Source bibliographique**Organisme :** DDTM 11**NIVELLEMENT INITIAL****Méthode :** Non renseigné**Référence nivelée :** Autre type de référence**Système altimétrique :** NGF IGN 1969 (système normal)**Différence entre le niveau d'eau et la référence (en m) :** 1.660 m
