Commune : **POMAS**Rivière : **L'Aude**

## Passage à niveau, RD 504 - PR 5 + 800

**GÉNÉRAL****Unité de gestion :** Méditerranée Ouest**Code :** DDTM11\_S\_691**Date de mise à jour :** 05/03/2018**Auteur :** DDTM 11

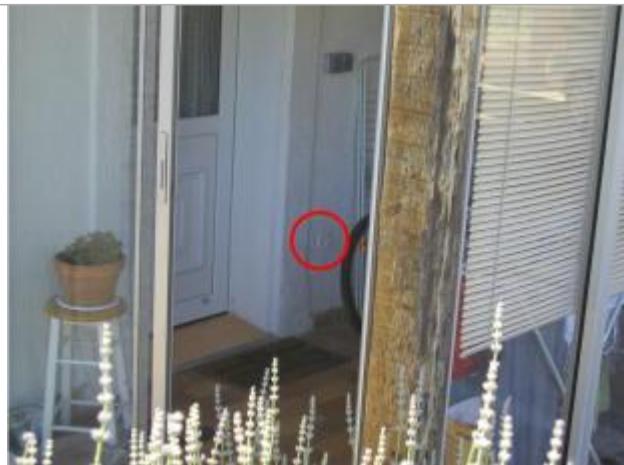
Entrée en façade de l'ancienne maison S.N.C.F, sous la verrière

Nature de l'inondation : **Débordement de cours d'eau**Altitude calculée de l'eau : **147.36 m**Nature du repère : **Non renseigné****Commentaires :** Piédroit de l'entrée - rive droite. Propriété entrée en façade de l'ancienne maison S.N.C.F, sous la verrière . Date d'enquête : 06/12/1999**GÉNÉRAL****Code :** DDTM11\_R\_691\_1**Date de mise à jour :****Auteur :** DDTM 11
