Commune : COURSAN

Rivière : L' Aude

Domaine Rivage Bas

Code : DDTM11_S_771

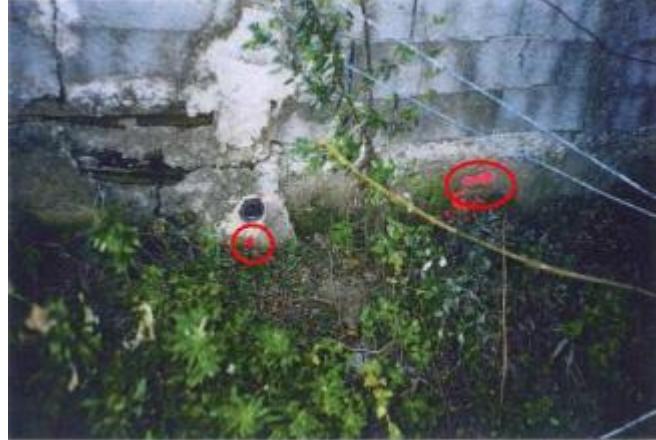
Vue du site

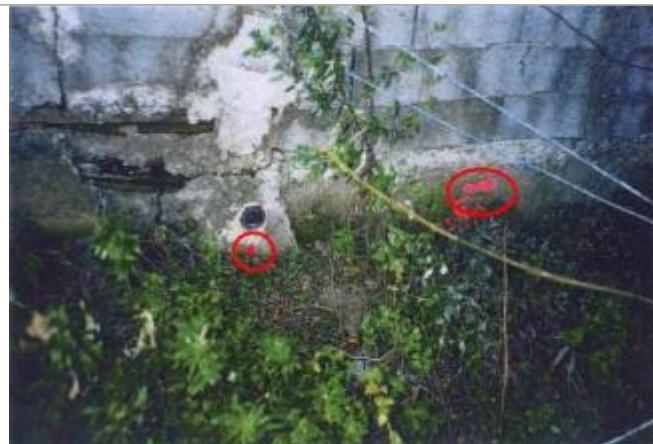
Altitude calculée de l'eau : **7.32 m**

Commentaires : Mur droit d'entrée du domaine rive droite. Q = 4000m³ / seconde . Date d'enquête : 21/12/1999

Vue du repère
