Commune : QUILLAN

Rivière : Le ruisseau de Saint-Bertrand

GÉNÉRAL**Unité de gestion :** Méditerranée Ouest**Code :** DDTM11_S_928**Date de mise à jour :** 08/09/2017**Auteur :** DDTM 11

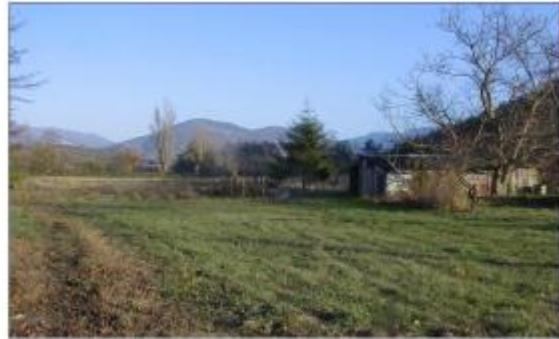
Vue du site

Le site photographié pourrait correspondre à l'emplacement du repère, mais il n'y a ni trace ni indice permettant de localiser ce repère.
Photographie du site présumé.

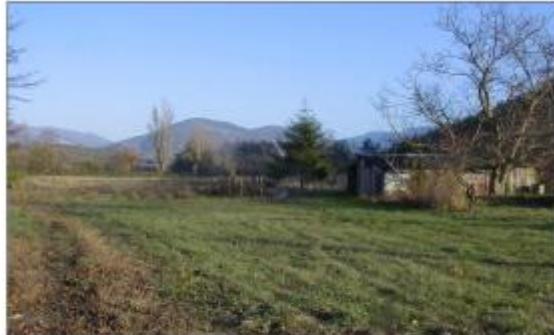
Vue du repère

**1^{er} Septembre 1992**Nature de l'inondation : **Débordement de cours d'eau**Altitude calculée de l'eau : **331.63 m**Nature du repère : **Non renseigné****Commentaires :** Cabanon de jardin rive gauche. repère non trouvé. Date d'enquête : 21/12/1999**GÉNÉRAL****Code :** DDTM11_R_928_1**Date de mise à jour :****Auteur :** DDTM 11

MARQUE**Maximum de l'inondation :** Oui**Visibilité :** Non renseigné**État du repère :** Disparu**Pérennité :** Non renseigné**Repère calculé :** Non renseigné**PHEC :** Non renseigné

Le site photographié pourrait correspondre à l'emplacement du repère, mais il n'y a ni trace ni indice permettant de localiser ce repère.
Photographie du site présumé.
