Commune : COURSAN

## Canal de Ceinture

Commentaires : Les Seignes. Canal de ceinture

Code : DDTM11\_S\_996

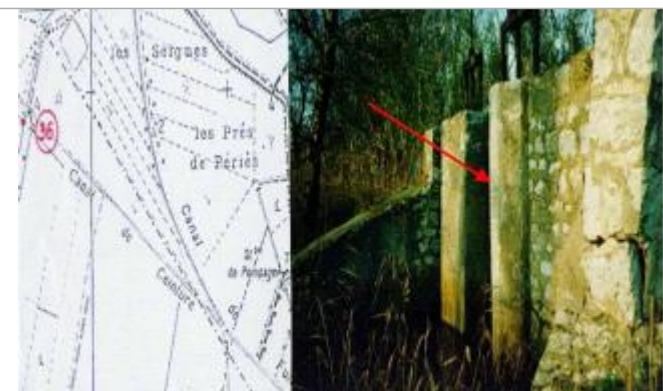
Vue du repère

Commentaires : Limnimètre grave sur la pile droite des vannes. rive gauche de l'Aude Ex N° 036- F, Etude 1994. Date d'enquête : 21/12/1999
