Commune : **PORTEL-DES-CORBIERES**Rivière : **La Berre**

Bâtiment agricole dans les vignes

GÉNÉRAL**Unité de gestion :** Méditerranée Ouest**Code :** DDTM11_S_1131**Date de mise à jour :** 04/04/2018**Auteur :** DDTM 11

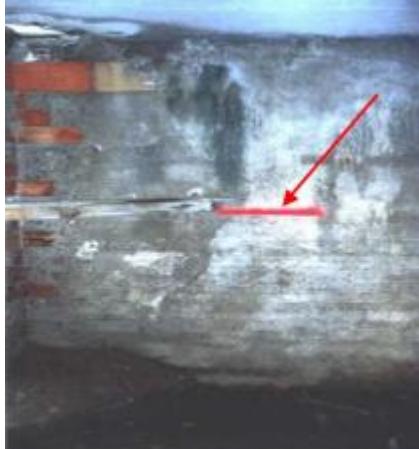
mur intérieur de la bâtie - rive droite

**12 Novembre 1999**Nature de l'inondation : **Débordement de cours d'eau**Altitude calculée de l'eau : **40.9 m**Nature du repère : **Marque peinture ou encre****Commentaires :** Mur intérieur de la bâtie - rive droite. trait rouge sur le mur intérieur du bâtiment Date d'enquête : 23/11/1999**GÉNÉRAL****Code :** DDTM11_R_1131_1**Date de mise à jour :****Auteur :** DDTM 11

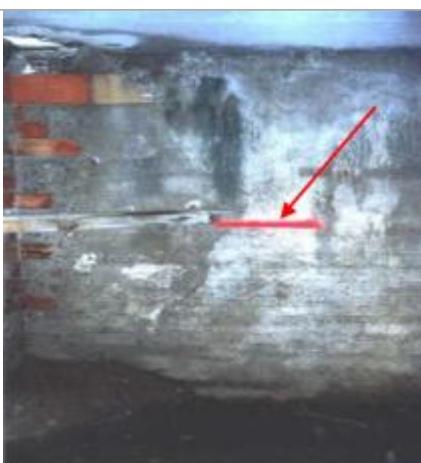
mur intérieur de la bâtie - rive droite

MARQUE**Maximum de l'inondation :** Oui**Visibilité :** Non renseigné**État du repère :** Non renseigné**Pérennité :** Non renseigné**Repère calculé :** Non renseigné**PHEC :** Non renseigné**SOURCE DE REPÉRAGE : RECENSEMENT DES REPÈRES DE CRUES SUR LE DÉPARTEMENT DE L'AUDE, RÉALISÉ PAR LA DDTM11 -****Type de repérage :** Source bibliographique**Organisme :** DDTM 11**NIVELLEMENT INITIAL****Méthode :** Non renseigné**Référence nivellée :** Autre type de référence**Système altimétrique :** NGF IGN 1969 (système normal)**Altitude de la référence (en m) :** 39.650 m**Différence entre le niveau d'eau et la référence (en m) :** 1.250 m**Altitude calculée de l'eau (en m) :** 40.9 m
