Commune : CEPIE

RD 118 PR 55 + 755

Commentaires : Pont du Sou

GÉNÉRAL**Unité de gestion :** Méditerranée Ouest**Code :** DDTM11_S_1152**Date de mise à jour :** 08/09/2017**Auteur :** DDTM 11

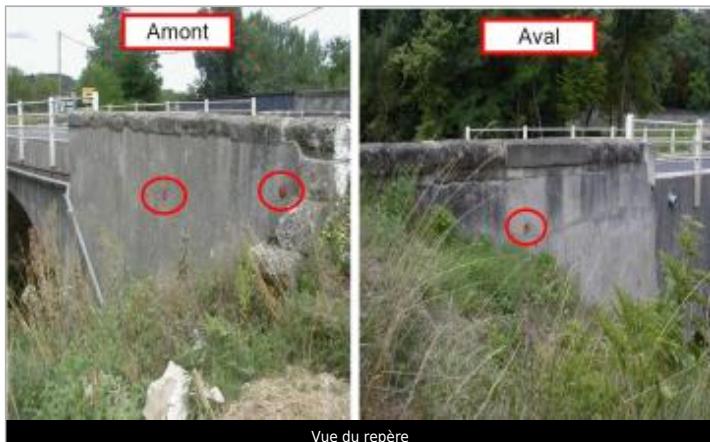
**17 Octobre 1940**Nature de l'inondation : **Débordement de cours d'eau**Nature du repère : **Plaque**

Commentaires : Parapets rive droite - amont - aval. Aval - 0,80 m sous niveau supérieur parapet-crue du Sou - (*) pont du Sou et viaduc S.N.C.F.parallèles, distants - 50 à 70m - Zb, Zh, échelles superposées sur viaduc rive droite - amont : Zb = 147,50 m., Zh = 150,45 m.. Date d'enquête : 09/08/2002
