Commune : **CEPIE** | **RD 118 PR 55 + 755**

Commentaires : Pont du Sou

Code : DDTM11_R_1152_1 **Date de mise à jour :** 24/04/2018
Auteur : DDTM 11

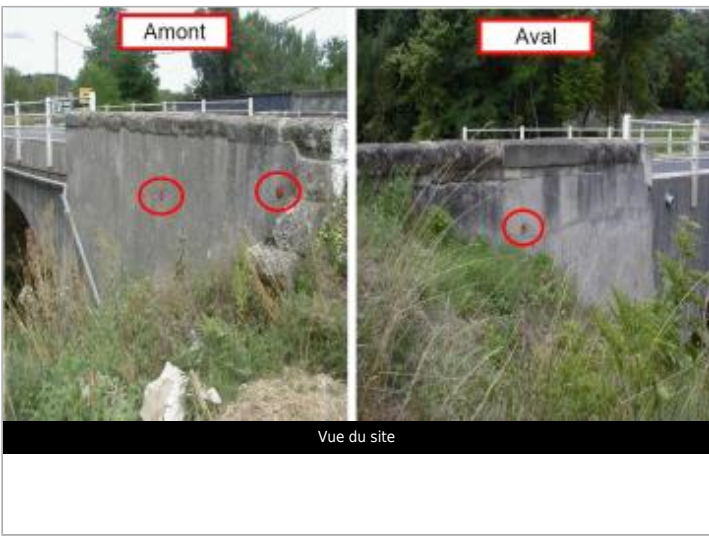
17 octobre 1940

Nature de l'inondation : **Débordement de cours d'eau** Nature du repère : **Plaque**

Commentaires : Parapets rive droite - amont - aval. Aval - 0,80 m sous niveau supérieur parapet-crue du Sou - (*) pont du Sou et viaduc S.N.C.F.parallèles, distants - 50 à 70m - Zb, Zh, échelles superposées sur viaduc rive droite - amont : Zb = 147,50 m., Zh = 150,45 m.. Date d'enquete : 09/08/2002

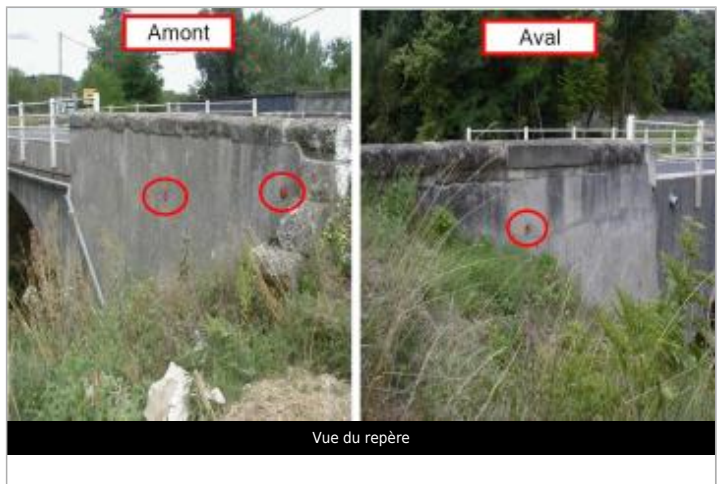
Maximum de l'inondation : Oui
Visibilité : Non renseigné **État du repère :** Non renseigné
Pérennité : Non renseigné **Repère calculé :** Non renseigné
PHEC : Non renseigné
