Commune : LIMOUX

Rivière : L' Aude

## Rue des jardins [côte berge gauche]

Code : DDTM11\_S\_1237

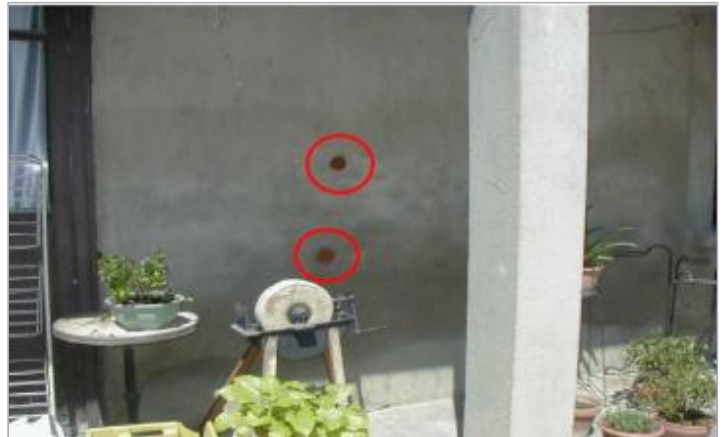
façade intérieure - rive gauche

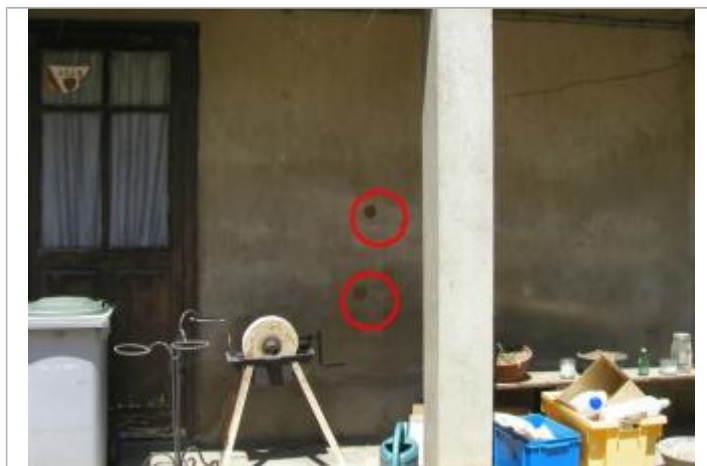
Commentaires : Façade intérieure - rive gauche. maison en bordure du ruisseau Nantil. Date d'enquete : 07/09/2012

façade intérieure rive gauche
