Commune : LIMOUX

Rivière : L' Aude

Rue des jardins [côte berge gauche]

Code : DDTM11_S_1237

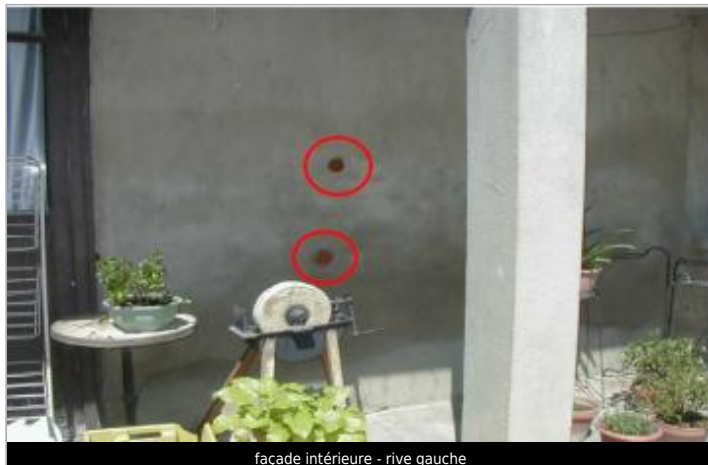
façade intérieure - rive gauche

Commentaires : Façade intérieure - rive gauche. maison en bordure du ruisseau Nantil. Date d'enquete : 07/09/2012

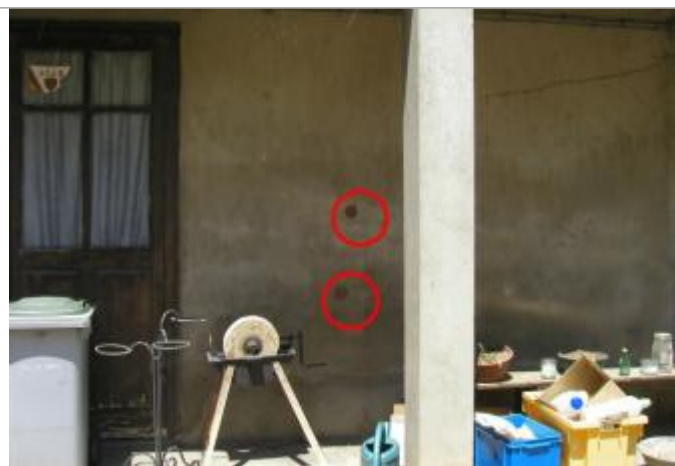
Altitude calculée de l'eau : **163.8 m**Nature du repère : **Non renseigné**

Différence entre le niveau d'eau et la référence (en m) : 1.570 m

façade intérieure rive gauche
