Commune : LAURABUC

82 A Le Noyer**1** Repère(s) sur le site**GÉNÉRAL**

Code : DDTM11_S_1613

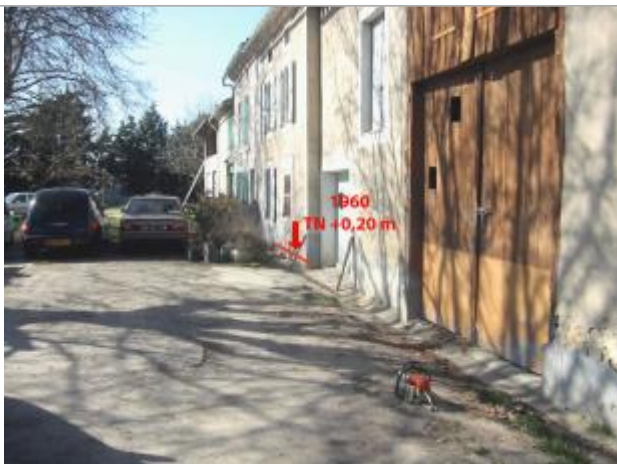
Vue du repère

**1er janvier 1960**Nature de l'inondation : **Débordement de cours d'eau**Altitude calculée de l'eau : **non déterminé**Nature du repère : **Non renseigné****Commentaires** : Ferme de Noyer. Une dame ayant habité cette ferme nous dit qu'en 1960, l'eau est entrée dans la cuisine La ferme située à proximité s'appelle "Crabo Négado", ce qui signifie "Chèvre Noyée" Point coté 155m sur la D 116, carte à 1/25 000. Date d'enquête : 15/03/2005**GÉNÉRAL**

Différence entre le niveau d'eau et la référence (en m) : 0.200 m
