Commune : LAURABUC

112 Les Pesquiers

Code : DDTM11_S_1614

SOURCE DE REPÉRAGE : RECENSEMENT DES REPÈRES DE CRUES SUR LE DÉPARTEMENT DE L'AUDE, RÉALISÉ PAR LA DDTM11 -

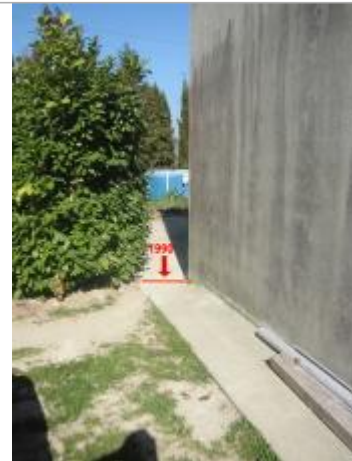
Vue du site

Commentaires : Villa Ste Marie, en bordure de la RD 623 et du ruisseau de la Mairevieille (rive droite). L'eau a atteint l'angle de la maison Point coté 161m au carrefour D116-D623, carte à 1/25 000. Date d'enquete : 15/03/2005

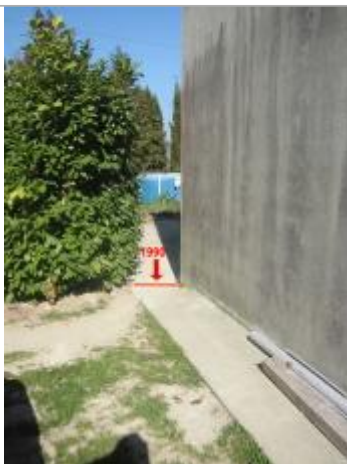
Vue du repère

Maximum de l'inondation : Oui

Différence entre le niveau d'eau et la référence (en m) : 0.200 m
