Commune : **MAS-SAINTES-PUELLES****152 Chemin de la Bousquette****1** Repère(s) sur le site**GÉNÉRAL**

Unité de gestion : Méditerranée Ouest

Code : DDTM11\_S\_1618

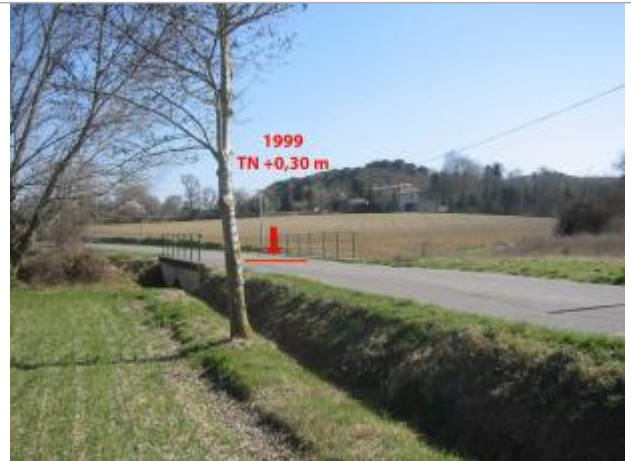
Vue du site

**Commentaires :** Pont sur un ruisseau entre la Garrigue et la Bousquette. "la RD 33 est parfois inondée (30 cm d'eau sur la route) à cause des débordements du ruisseau prenant sa source à la Garrigue" Point coté 193 à proximité sur la carte à 1/25 000. Date d'enquête : 25/02/2003

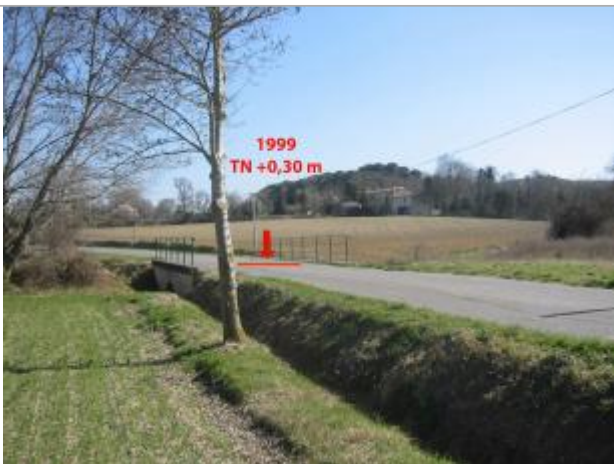
Vue du repère

Maximum de l'inondation : Oui

Différence entre le niveau d'eau et la référence (en m) : 0.300 m
