Commune : MONTOLIEU

## 12 Avenue de Saint-Martin

Rivière : La Dure

**Unité de gestion :** Méditerranée Ouest**Code :** DDTM11\_S\_1640**Date de mise à jour :** 08/09/2017**Auteur :** DDTM 11

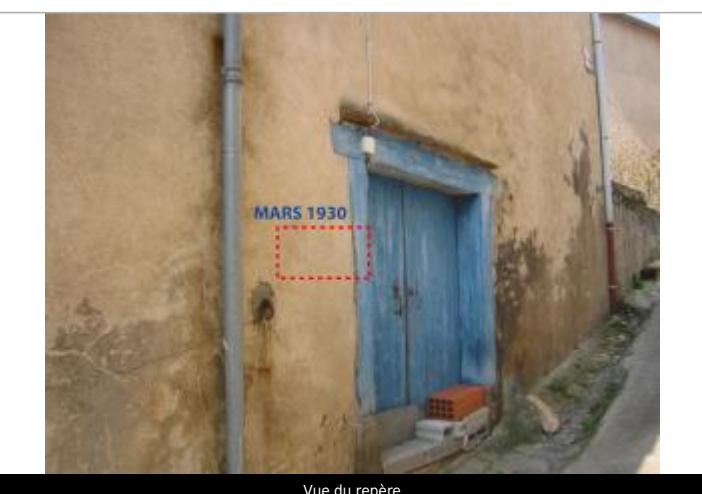
Vue du repère

**Commentaires :** Maison impasse de la Dure, montant gauche de la porte de l'ancienne écurie. Le "TN" est la marche de seuil d'entrée. Marque peinte en bleu --MARS 1930 en partie effacée située à 1,40m de hauteur au dessus du sol Au bas de l'impasse de la Dure, cote d'altitude peinte sur un rocher : 143,470 m. Date d'enquête : 15/03/2005

Nature du repère : Marque peinture ou encre

**Méthode :** Non renseigné**Référence nivélée :** Autre type de référence**Système altimétrique :** NGF IGN 1969 (système normal)**Différence entre le niveau d'eau et la référence (en m) :** 1.400 m
