Commune : PENNAUTIER

Rivière : Le Fresquel

1 Repère(s) sur le site**GÉNÉRAL****Unité de gestion :** Méditerranée Ouest**Code :** DDTM11_S_1690**Date de mise à jour :** 08/09/2017**Auteur :** DDTM 11

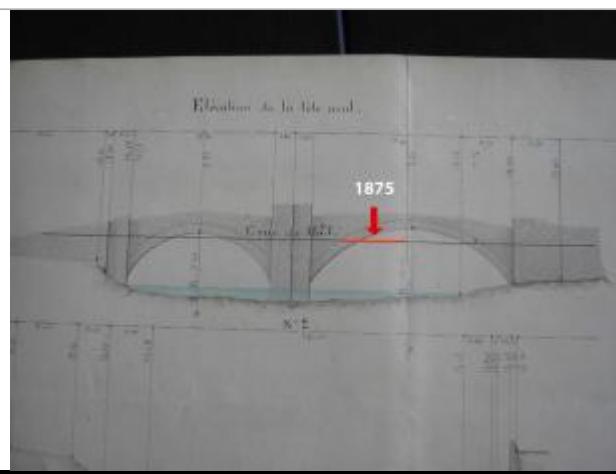
Vue du repère

**23 Juin 1875**Nature de l'inondation : **Débordement de cours d'eau**Nature du repère : **Non renseigné****Commentaires :** Ouvrage d'art, Pont de Pennautier (RD 203). Sur ce document de novembre 1877, la crue de 1875 arrive à 1,15m sous la voûte RG et à 0,44m en RD, (4,60m au-dessus des basses eaux).. Date d'enquête : 01/11/1877**GÉNÉRAL****Code :** DDTM11_R_1690_1**Date de mise à jour :****Auteur :** DDTM 11
