Commune : PUGINIER

Rivière : Le ruisseau de Puginier

1 Repère(s) sur le site**GÉNÉRAL****Unité de gestion :** Méditerranée Ouest**Code :** DDTM11_S_1779**Date de mise à jour :** 08/09/2017**Auteur :** DDTM 11

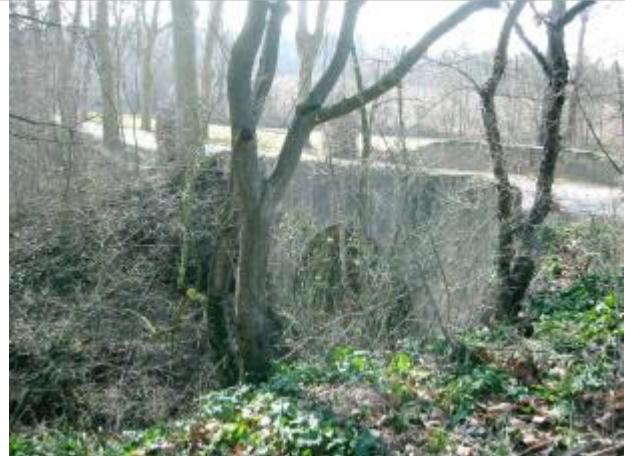
Vue du site

Commentaires : RD 217, pont sur le chemin de Lenfaro, ruisseau du Puginier (ou St Laurent). La date de la crue de référence (01/09/1871) est qualifiée de "Hautes Eaux". Le niveau de la crue est à 40 cm sous la voûte de l'ouvrage soit sensiblement au niveau du sol des champs voisins Point coté 183 m sur le pont (carte à 1/25 000). Date d'enquête : 07/11/1871

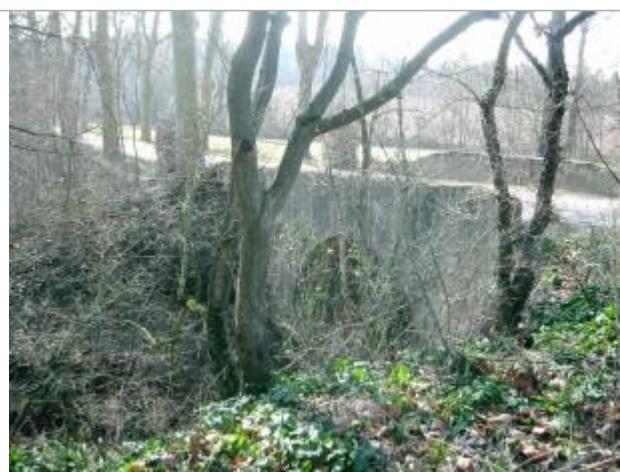
Vue du repère

MARQUE**Maximum de l'inondation :** Oui**Visibilité :** Non renseigné**État du repère :** Non renseigné**Pérennité :** Non renseigné**Repère calculé :** Non renseigné**PHEC :** Non renseigné
