Commune : **RICAUD**Rivière : **Le Fresquel****Proche D501 et Chemin de Ricaud #2****1** Repère(s) sur le site**GÉNÉRAL****Unité de gestion :** Méditerranée Ouest**Code :** DDTM11_S_1790**Date de mise à jour :** 08/09/2017**Auteur :** DDTM 11

GÉNÉRAL**Code :** DDTM11_R_1790_1**Date de mise à jour :****Auteur :** DDTM 11

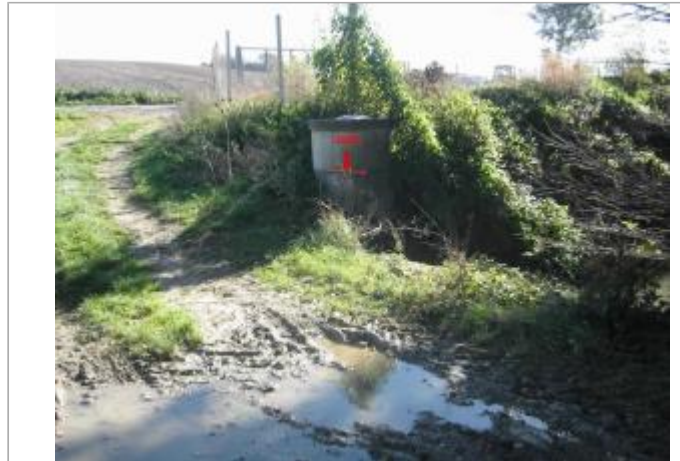
Vue du site

Commentaires : Puits buse et passage à gué dans un lit assez encaissé, RD 501. Le passage à gué a été recouvert d'un petit mètre d'eau à la dernière crue. L'eau est montée jusqu'au raccord des buses du puits, sans atteindre la RD. Date d'enquête : 22/11/2004

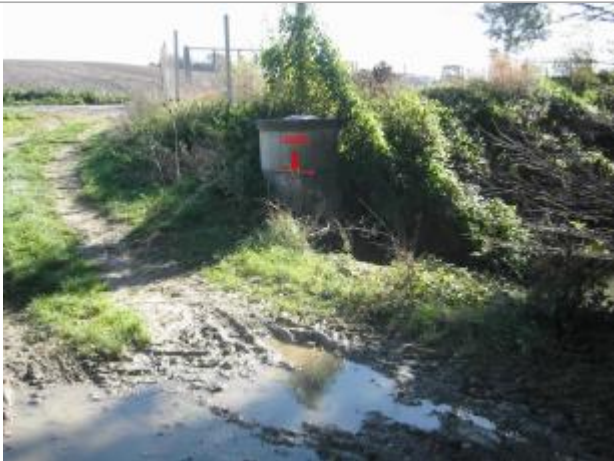
Vue du repère

**10 Janvier 2004**Altitude calculée de l'eau : **non déterminé**Nature de l'inondation : **Débordement de cours d'eau**Nature du repère : **Non renseigné**

Type de repérage : Source bibliographique**Organisme :** DDTM 11**NIVELLEMENT INITIAL****Méthode :** Non renseigné**Référence nivelée :** Autre type de référence**Système altimétrique :** NGF IGN 1969 (système normal)**Différence entre le niveau d'eau et la référence (en m) :** 0.800 m
