Commune : **VILLEPINTE**Rivière : **Le Fresquel****457 Au Midi de la Ville****1** Repère(s) sur le site**GÉNÉRAL****Unité de gestion :** Méditerranée Ouest**Code :** DDTM11_S_1917**Date de mise à jour :** 08/09/2017**Auteur :** DDTM 11

GÉNÉRAL**Code :** DDTM11_R_1917_1**Date de mise à jour :****Auteur :** DDTM 11

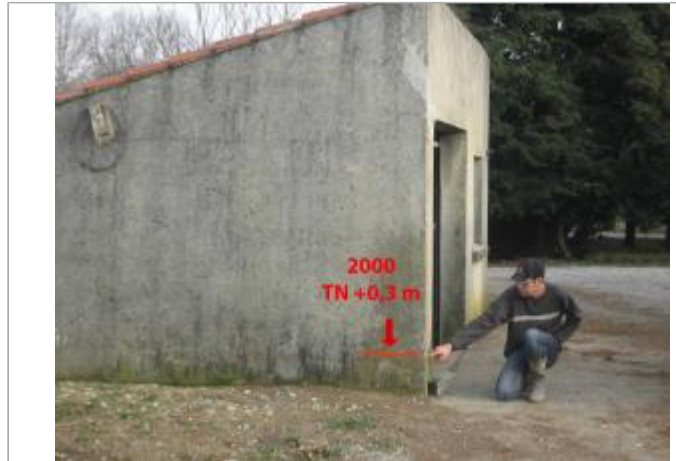
Vue du site

Commentaires : Maison de propriétaire lieu dit Pigasse. Il y avait plus d'eau dans les champs qu'autour de la maison, l'eau suivait un ancien bras plus au sud en passant sous l'autre pont de la RN 113 (pont de décharge). Date d'enquête : 01/01/2005

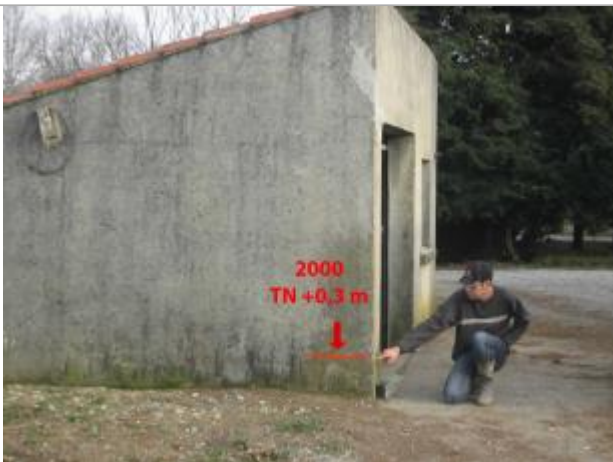
Vue du repère

MARQUE**Maximum de l'inondation :** Oui**Visibilité :** Non renseigné**État du repère :** Non renseigné**Pérennité :** Non renseigné**Repère calculé :** Non renseigné**PHEC :** Non renseigné

Type de repérage : Source bibliographique**Organisme :** DDTM 11**NIVELLEMENT INITIAL****Méthode :** Non renseigné**Référence nivelée :** Autre type de référence**Système altimétrique :** NGF IGN 1969 (système normal)**Différence entre le niveau d'eau et la référence (en m) :** 0.300 m
