Commune : **VILLEPINTE**Rivière : **Le ruisseau de Tenten****Proche 119 A Jalabert****1** Repère(s) sur le site**GÉNÉRAL**

Code : DDTM11\_S\_1934

**10 Janvier 2004**Nature de l'inondation : **Débordement de cours d'eau**Nature du repère : **Non renseigné**

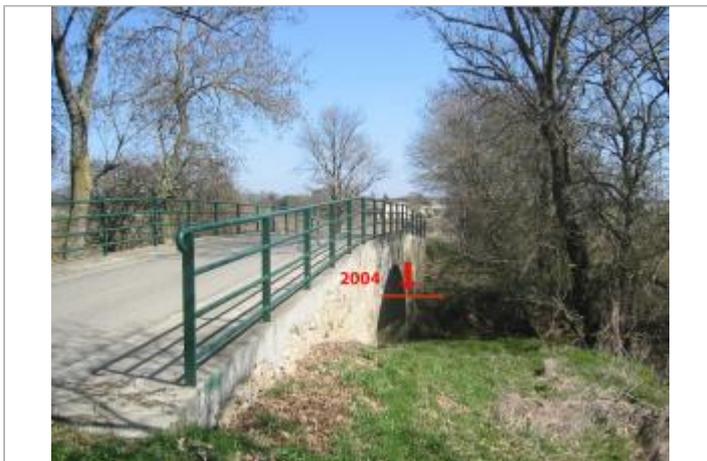
Vue du site

**Commentaires :** RD 526, entre Ste Marie et Jalabert, pont sur le Tenten. La route a été coupée car la vallée a été inondée, mais l'eau n'a pas recouvert le pont. Estimation, compte tenu de la configuration des lieux : 0,50 à 0,80 m de tirant d'air sous la voûte de l'ouvrage. Point coté 144 m sur le pont, carte à 1/25 000. Date d'enquete : 15/03/2005

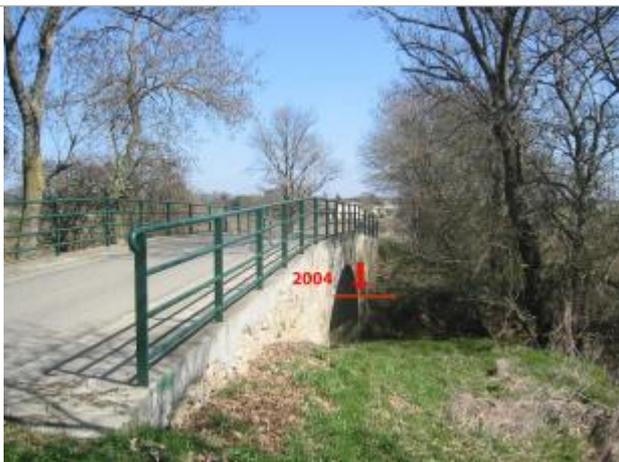
Vue du repère

Maximum de l'inondation : Oui
