Commune : **BOULIEU-LES-ANNONAY**

## Stade de Grusse et vestiaires - en rive gauche de la Deûme

**13 Octobre 2014**

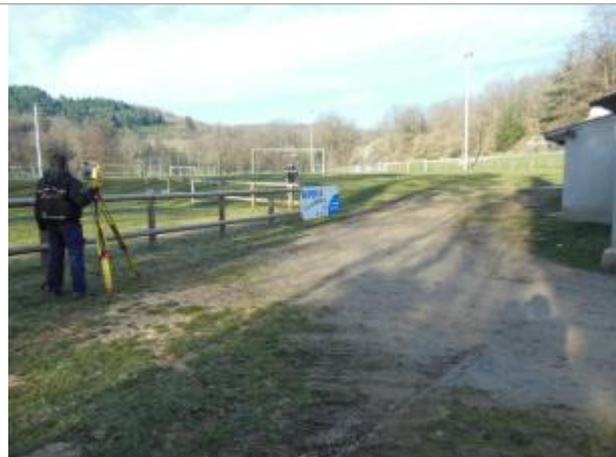
Vue du stade de Grusse (laisse d'inondation sur les bâtiments à droite)

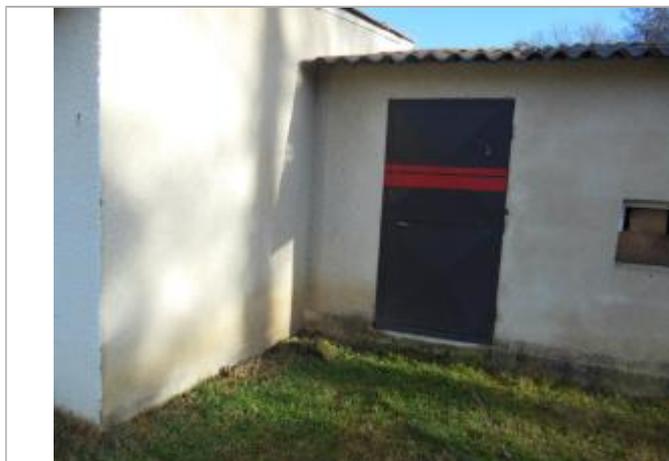
**Texte :** Trace d'humidité visible sur façade vestiaires du stade - inondation par crue du 13 octobre 2014

Trace d'humidité au-dessus du seuil de la porte

- pour les petites crues : seuil porte vestiaire nivelé à 396.65 m NGF

- pour les plus grandes crues : haut portail face à tampon assainissement nivelé à 398.08 m NGF
