Commune : **APATOU**Rivière : **Le Maroni****Pied du second manguier face à l'embarcadère.****Commentaires** : Pied du second manguier face à l'embarcadère.**1**

GÉNÉRAL**Unité de gestion** : Guyane**Code** : GUY_gin09_S_7**Date de mise à jour** : 10/10/2017**Auteur** : DEAL Guyane

**Juin 2008**Nature de l'inondation : **Débordement de cours d'eau**Altitude calculée de l'eau : **non déterminé**Nature du repère : **Témoignage oral****Commentaires** : Inondation de l'arrière du village (route) par une crue. Montée la plus forte observée entre 18h et 6h la veille du pic de crue.**GÉNÉRAL****Code** : GUY_gin09_R_7_1**Date de mise à jour** :**Auteur** : DEAL Guyane

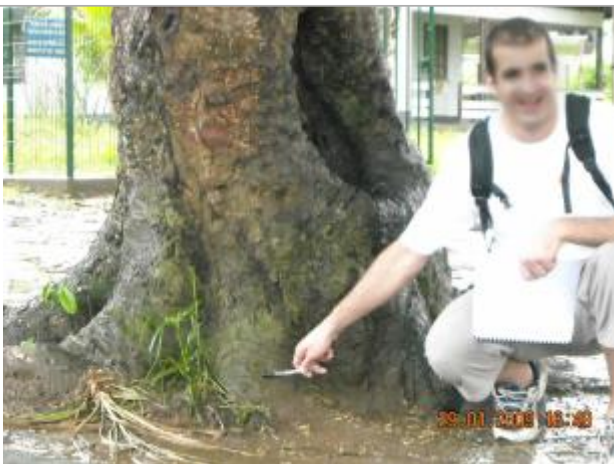
Type de repérage : Campagne de terrain post-inondation**Organisme** : GINGER Environnement**NIVELLEMENT INITIAL - 29/01/2009****Méthode** : Non renseigné**Organisme** : GINGER Environnement**Commentaires sur le nivellement** : Mesure manuelle avec un mètre. La référence n'a pas été nivelée**Référence nivelée** : Autre type de référence**Description référence du repère** : Pied du second manguier face à l'embarcadère.**Système altimétrique** : Niv. Général de la Guyane 1977**Différence entre le niveau d'eau et la référence (en m)** : 0.000 m

Vue du support et de la mesure du niveau des PHE
