Commune : **APATOU**

Rivière : **Le Maroni**

Unité de gestion : Guyane

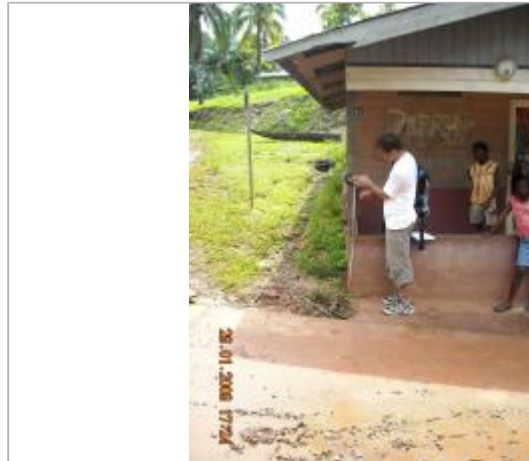
Vue globale du bâtiment

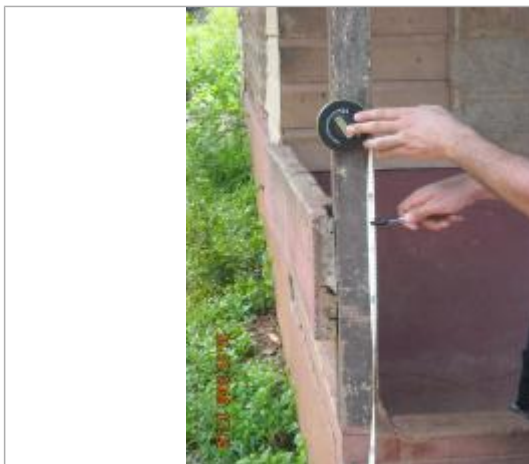
Commentaires sur le nivellement : Mesure manuelle avec un mètre. La référence n'a pas été nivelée

Différence entre le niveau d'eau et la référence (en m) : 1.050 m

Vue du support et de la mesure du niveau des PHE
