Commune : APATOU

Rivière : Le Maroni

Maison bois rouge sur dalle

Unité de gestion : Guyane
Code : GUY_gin09_S_16
Auteur : DEAL Guyane

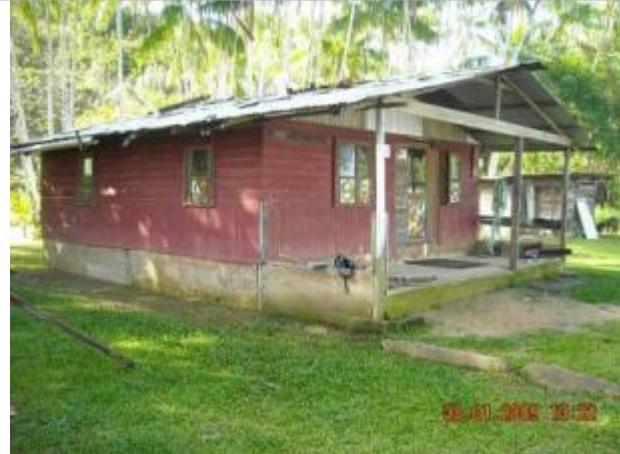
Vue globale du bâtiment

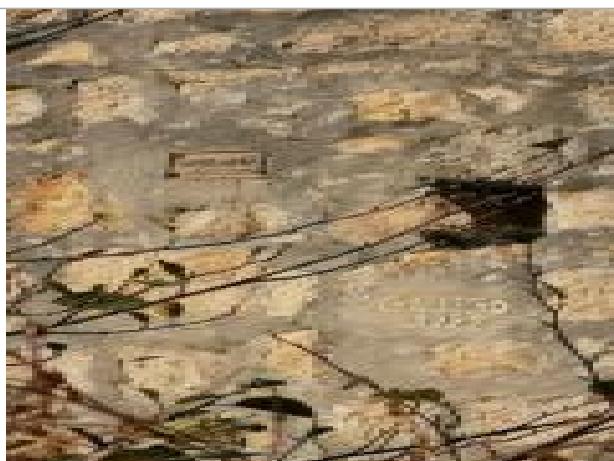
Vue du support et de la mesure du niveau des PHE

Maximum de l'inondation : Oui
Visibilité : Non **État du repère :** Non renseigné
Pérennité : Aucune **Repère calculé :** Non renseigné
PHEC : Non renseigné

Méthode : Non renseigné
Organisme : GINGER Environnement
Commentaires sur le nivelllement : Mesure manuelle avec un mètre.
La référence n'a pas été nivelée
Référence nivellée : Autre type de référence
Système altimétrique : Niv. Général de la Guyane 1977
Différence entre le niveau d'eau et la référence (en m) : 0.950 m
